PIANO DI MANUTENZIONE DELLE SUPERFICI DI FACCIATA DEL CENTRO STORICO

SALUZZO CENTRO STORICO
PIANO DI MANUTENZIONE DELLE SUPERFICI DI FACCIATA:
un approccio metodologico e operativo

Linee guida

a cura di Silvia Beltramo e Paolo Bovo

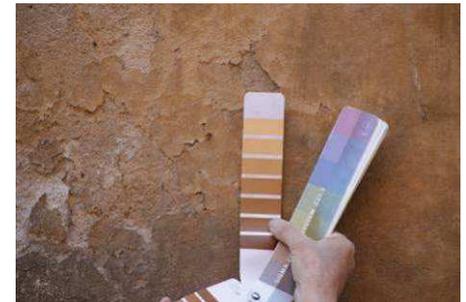
Foto 1

- che gli stessi possono avere tonalità cromatiche diverse; (Foto 1)
- che la tonalità cromatica può subire effetti di alterazione, dovuti a causa dell'usura nel tempo e delle alterazioni fisiche e chimiche delle superfici;
- che i colori, anche essendo della stessa tonalità, possono dare origine a sfumature diverse;
- le sfumature di colore compongono un insieme di tonalità distinte che rispondono a un diverso grado di saturazione del colore. (Foto 2)

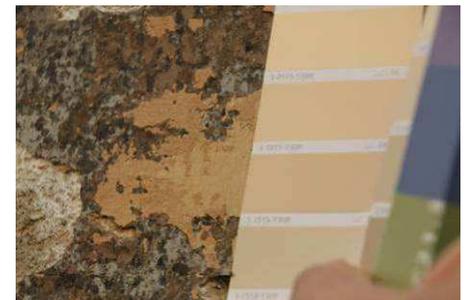
Foto 3

condizioni (nell'ambiente, nel contesto della città), determinate dai materiali, costituenti i tinteggi, che si differenziano anche in relazione al periodo di esecuzione assumendo caratteristiche non uniformi nel tono del colore. Questa condizione, rapportabile anche allo stato conservativo (causato dalle alterazioni nel tempo), diventa influente sulla percezione del colore. (Foto 3)

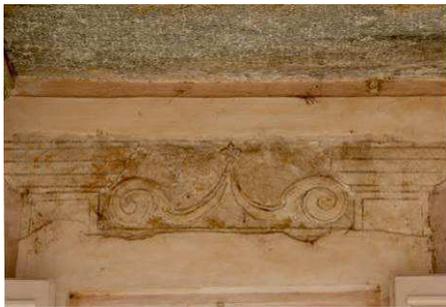
Foto 7

L'uso di intonaci omogenei sulle facciate, costituiti da malta a base di calce, diventa di impiego comune e si somma e si sostituisce ai precedenti strati più antichi. Costituisce una effettiva alternanza alle tecniche più auliche adoperate nel Settecento con l'ausilio, nella finitura e nella decorazione, del marmorino e di disegni ottenuti a graffito. L'impiego di questa malta di calce prende il posto delle superfici realizzate con paramento faccia a vista. (Foto 7)

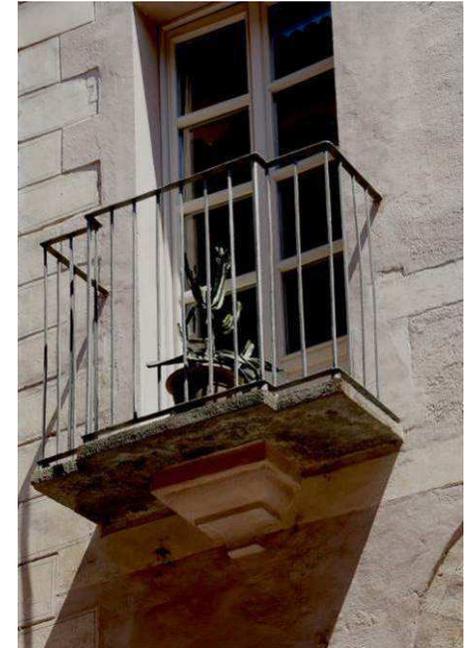
Foto 6

Proprio in questo periodo l'uso del colore diventa strumento per conseguire l'effetto dell'ornamento: i cornicioni sono colorati in modo differente dai fondi delle facciate ad esempio e vengono inseriti sulle facciate schemi compositivi ordinati da geometrie formali nuove. Queste, via via sempre più ricorrenti, costituiscono un nuovo ordine architettonico che arricchisce le facciate principali con i bugnati dei piani terreni, con l'alternanza formale dei "pieni e vuoti" ottenuti genericamente con membrature semplici, orizzontali e verticali, per formare fasce marcapiano, lesene e anteridi, in alcuni casi realizzate in rilievo sulla campitura del fondo. (Foto 6)

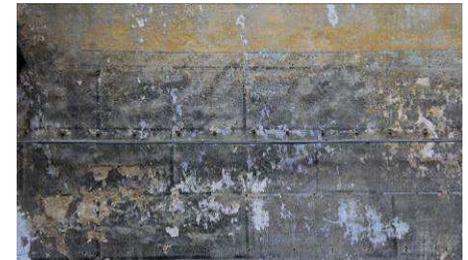
Foto 8

In questo contesto, il tinteggio delle superfici diventa funzionale a restituire l'ordinamento architettonico che connota singolarmente ciascuna facciata in relazione alle intenzioni della proprietà. Il colore si differenzia anche nei toni a seconda del sistema di ornamento che viene adottato, ad esempio, per la formazione di uno zoccolo ottenuto alla base dell'edificio con colore monocromo, o di un basamento, che risulta normalmente eseguito sino al primo piano con una tecnica di policromia. (Foto 8)

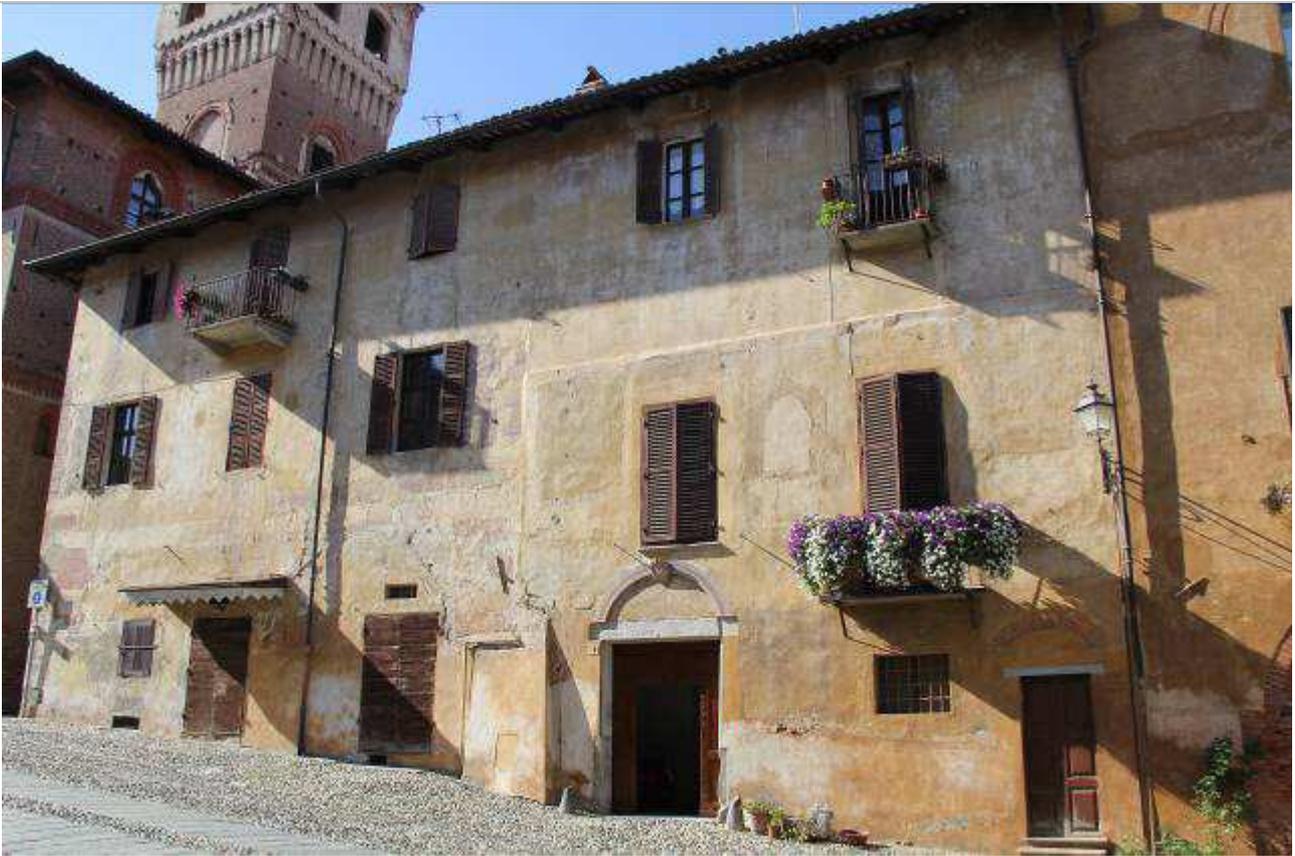
RILIEVO FOTOGRAFICO

<p>Evidenti sono gli effetti di dilavamento delle superficie e lo strato di tinteggiatura è consumato da abrasioni, che interessano per esteso l'intera facciata. Anche le porzioni affioranti del preesistente sistema decorativo, se pur parzialmente protette dalla tinteggiatura, mostrano i medesimi effetti di abrasione, una condizione estesa di riduzione della densità della pellicola pittorica. Sulla superficie posta alla base del fabbricato si rilevano condizioni di erosione e scagliatura dello strato superficiale dell'intonaco.</p> <p>Sul prospetto sud, in corrispondenza dell'angolo posto a ovest verso il San Giovanni, l'intonaco è vistosamente intaccato da licheni e muffe che hanno quasi interamente oscurato la facciata rendendo poco visibile le condizioni di conservazione delle superfici</p>

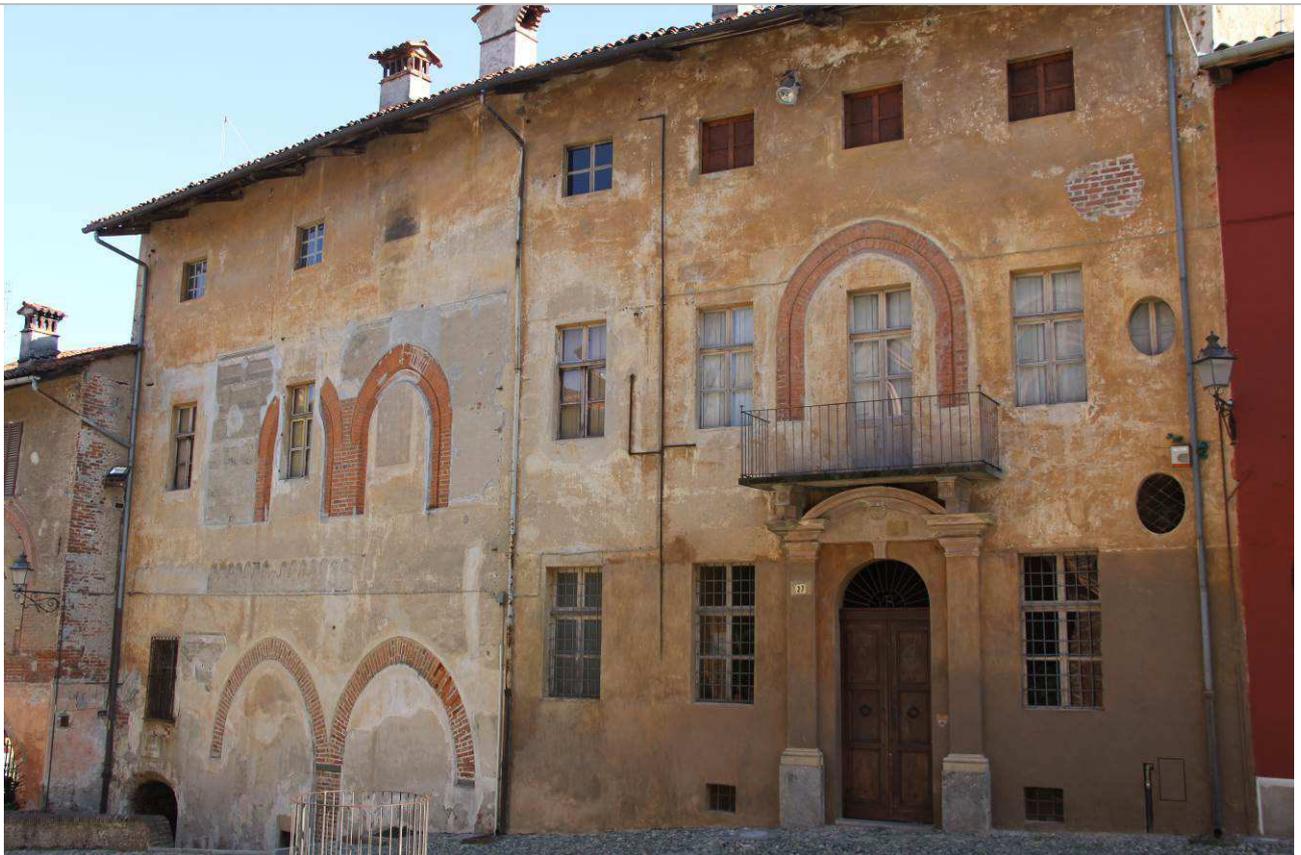
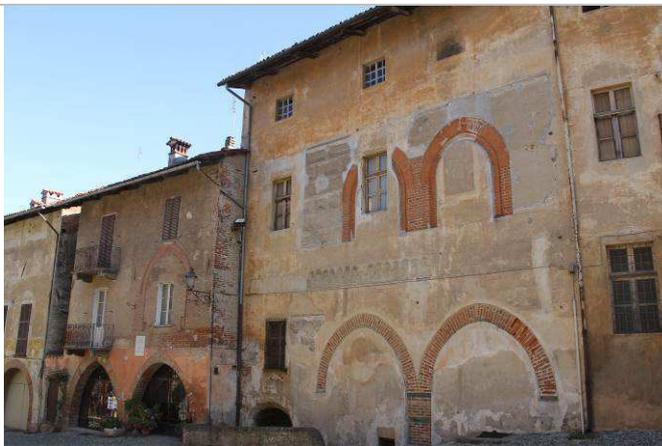
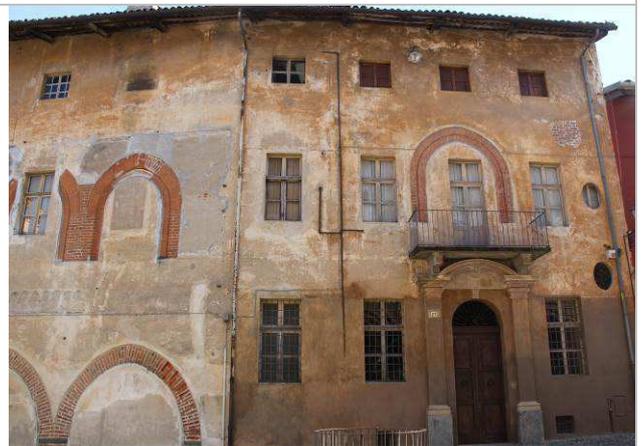
RILIEVO FOTOGRAFICO

Insegne e scritte	Nella parte della facciata della casa di Valerano (a levante) in occasione dei saggi stratigrafici svolti negli anni passati era emerso lo stemma che ne aveva permesso l'attribuzione.
Altro	
<u>ELEMENTI SULLO STATO DI CONSERVAZIONE</u>	
Elementi di modifica e trasformazione dell'ordine compositivo e materico dei prospetti	
Tinteggiatura	L'odierna tinteggiatura, di fase posteriore alle preesistenti finiture presenti sul prospetto, ha alterato di fatto il sistema compositivo originario, che si presuppone differenziato tra la parte dell'edificio di ponente e quello di levante. La casa di Valerano mostra un sistema decorativo a grisaille e policromo.
Segnaletica cartellonistica	
Elementi metallici di fattura recente sovrapposti (serranda ecc.)	
Serramenti in materiali impropri	
Altro	
Descrizione delle condizioni di degrado degli elementi e superfici	
Evidenti sono gli effetti di dilavamento delle superficie e lo strato di tinteggiatura è consumato da abrasioni, che interessano per esteso l'intera facciata. Anche le porzioni affioranti del preesistente sistema decorativo, se pur parzialmente protette dalla tinteggiatura, mostrano i medesimi effetti di abrasione, una condizione estesa di riduzione della densità della pellicola pittorica. Sulla superficie posta alla base del fabbricato si rilevano condizioni di erosione e scagliatura dello strato superficiale dell'intonaco. Sulla superficie a ridosso della copertura sono presenti fenomeni di dilavamento della superficie pittorica e una grossa lacuna di intonaco caratterizza la facciata di ponente nel terzo livello.

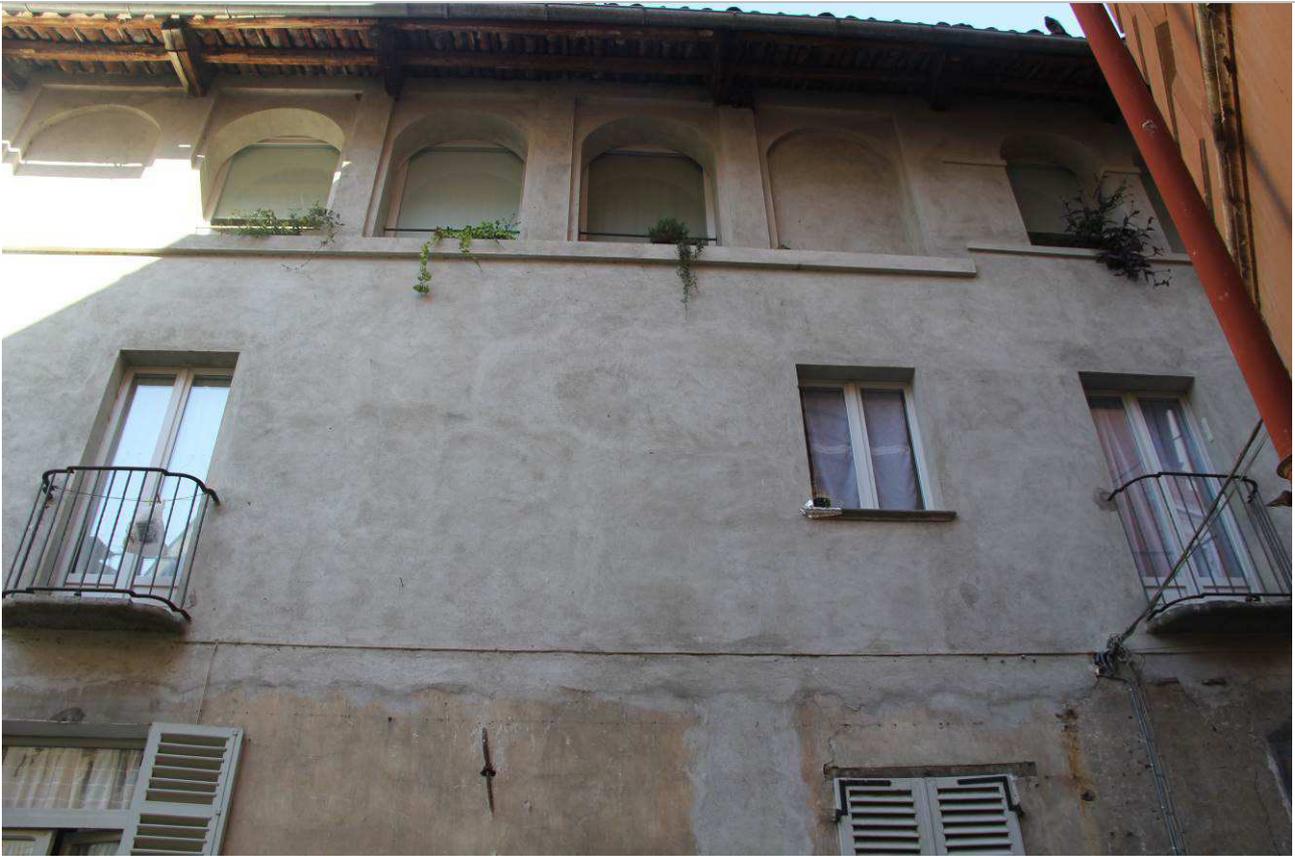
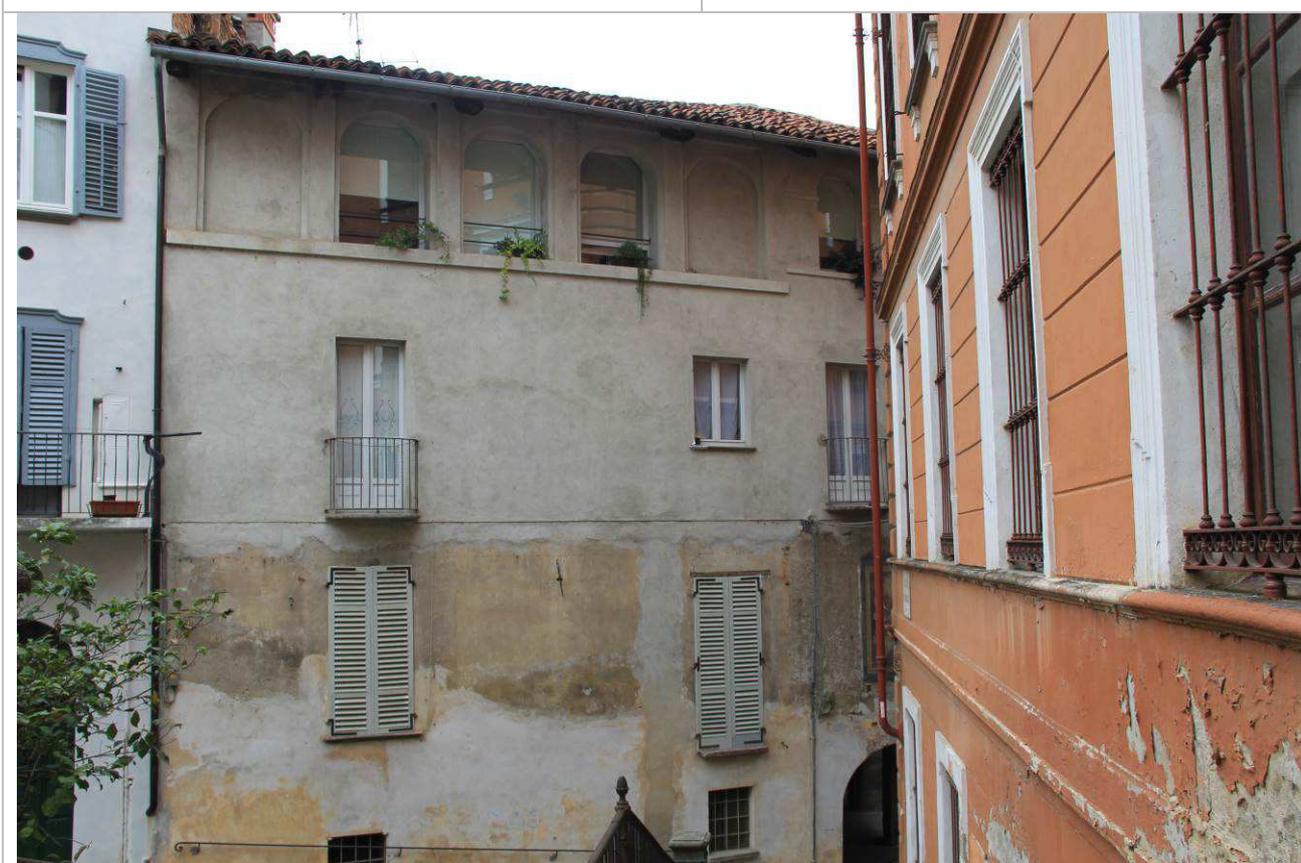
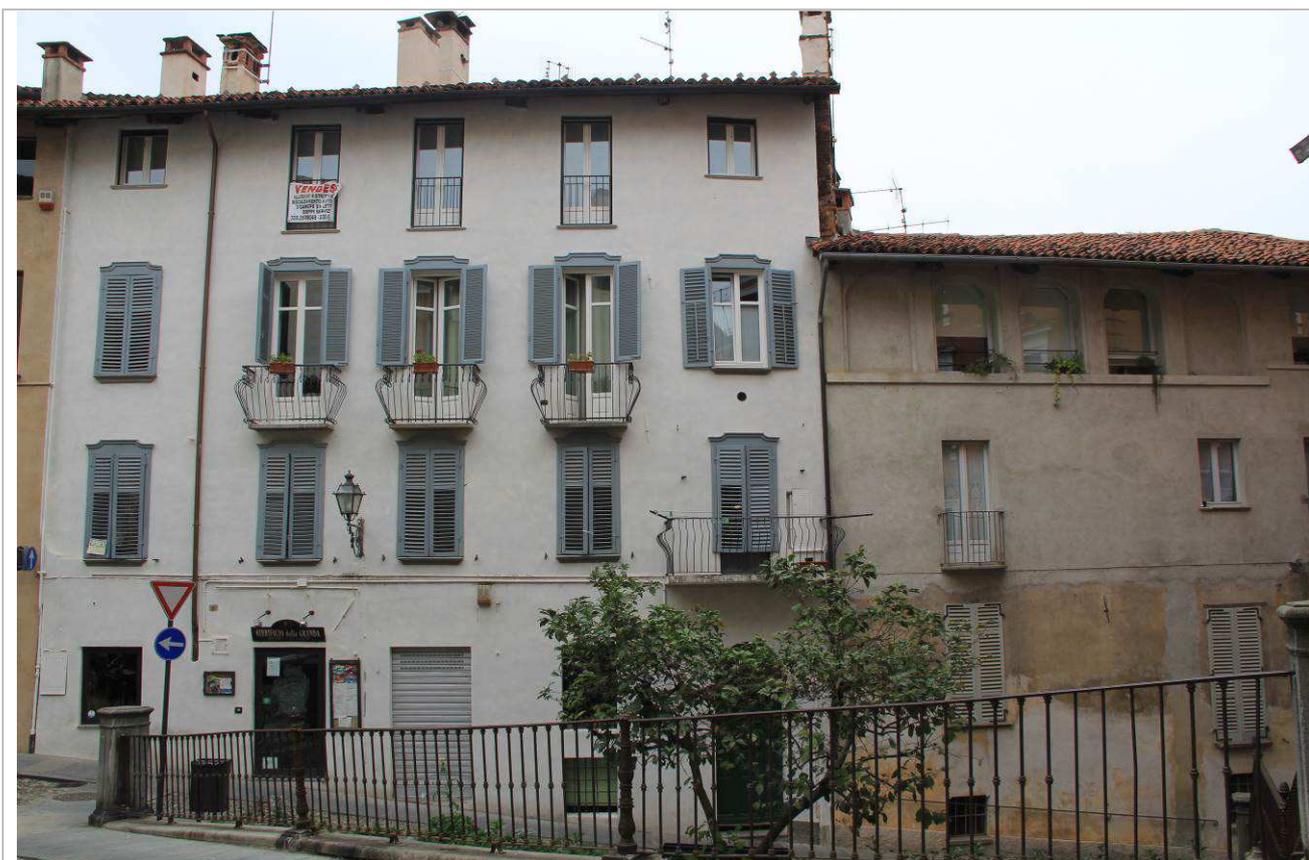
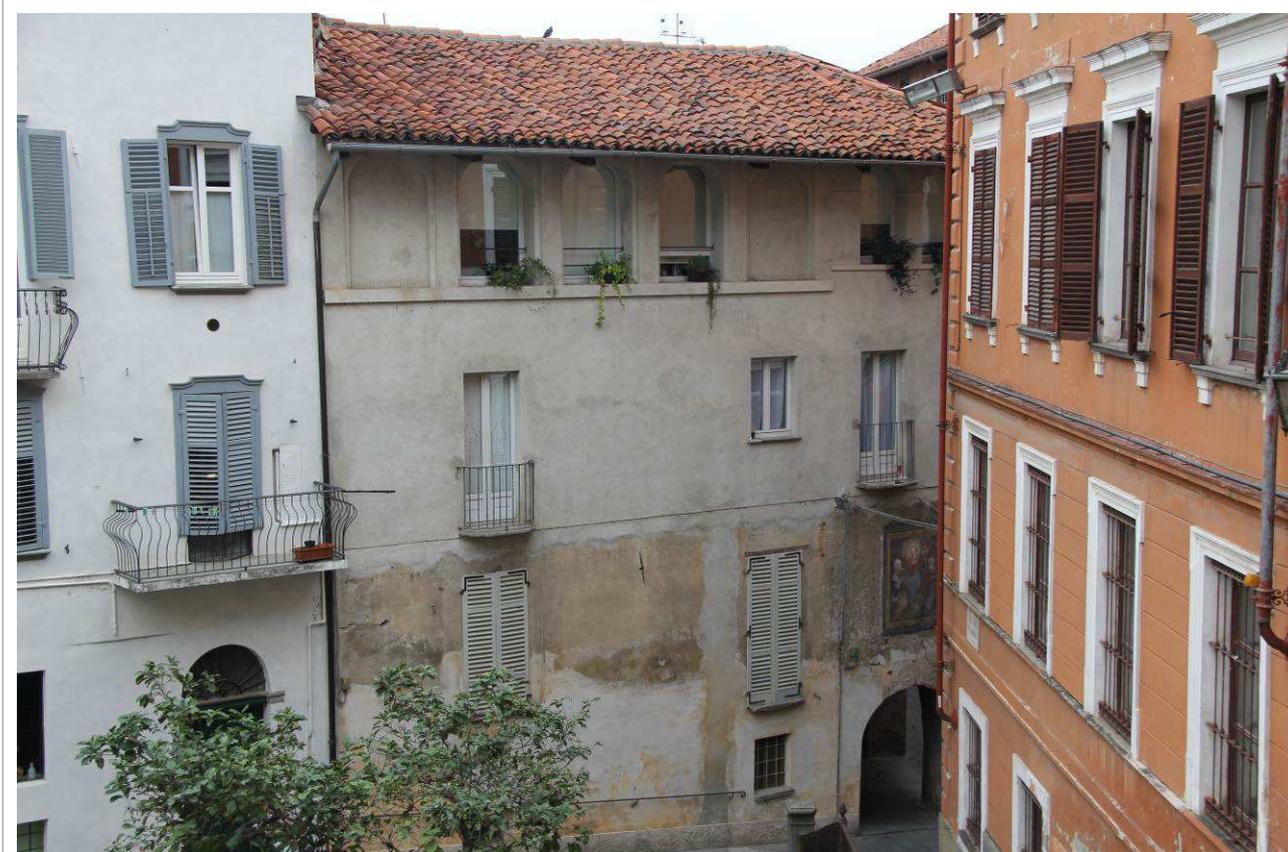
RILIEVO FOTOGRAFICO

Evidenti sono gli effetti di dilavamento delle superficie della facciata e lo strato di tinteggiatura è consumato da diffuse abrasioni, che interessano per esteso l'intera superficie delle facciate. Le porzioni di tinteggiatura affioranti mostrano una condizione di riduzione della densità della pellicola pittorica e lo strato conservato è disomogeneo e vistosamente alterato da precedenti integrazioni. Le condizioni di degrado degli elementi costituenti le superfici sono rilevabili sugli intonaci e sul paramento murario di supporto allo stesso; in particolare le parti inferiori del piano terreno che mostrano accentuati effetti di alterazione degli strati costituenti l'intonaco e dei sottostanti laterizi. I mattoni che costituiscono il muro del prospetto aggrediti da fenomeni di erosione, scagliatura, distacco dal supporto, ed efflorescenza salina, dalla riduzione della consistenza dei giunti fra i laterizi.

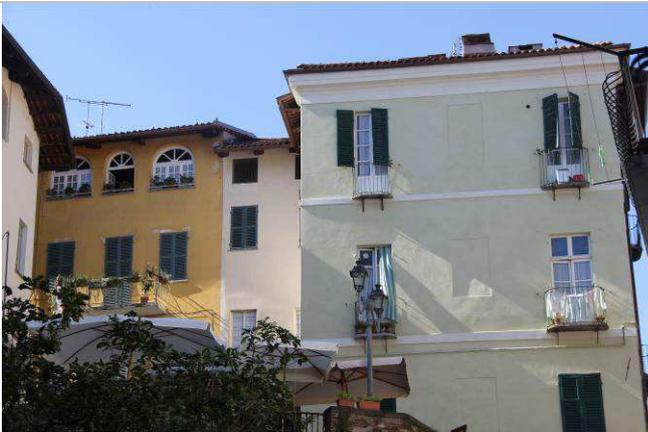
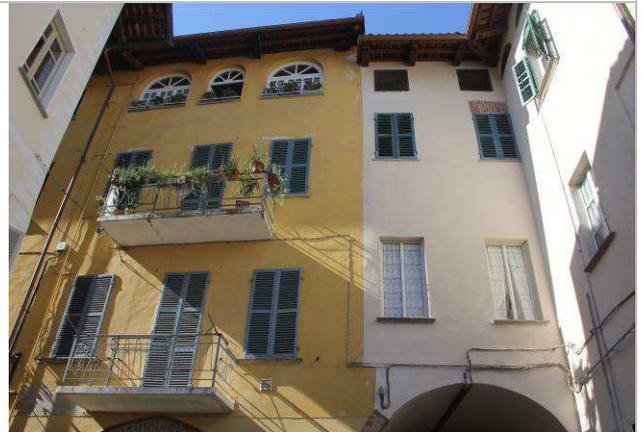
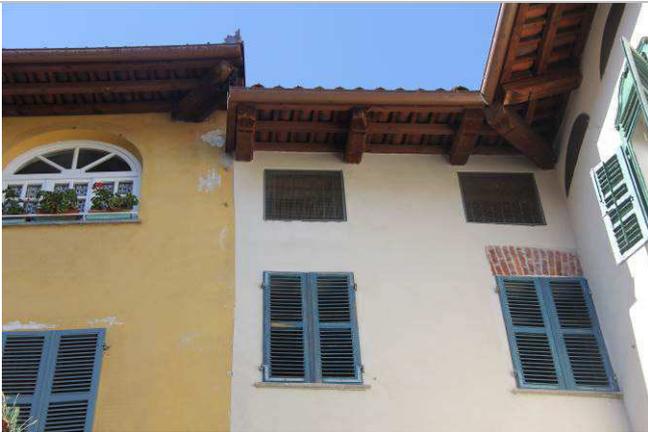
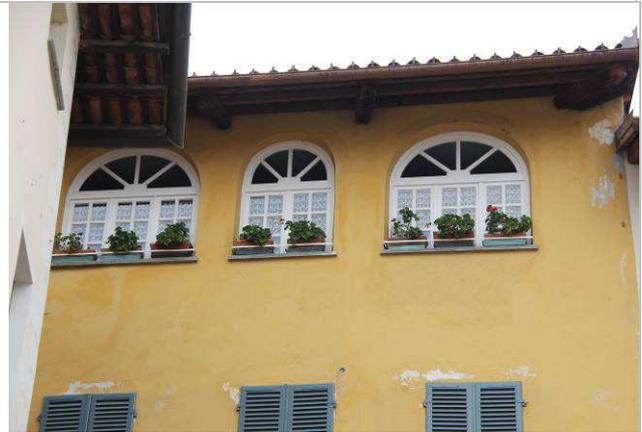
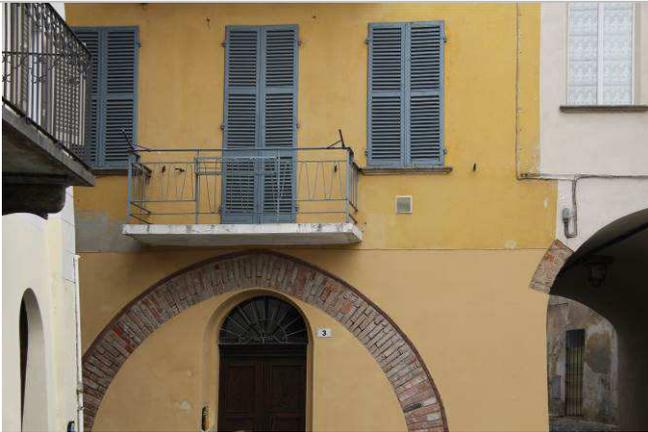
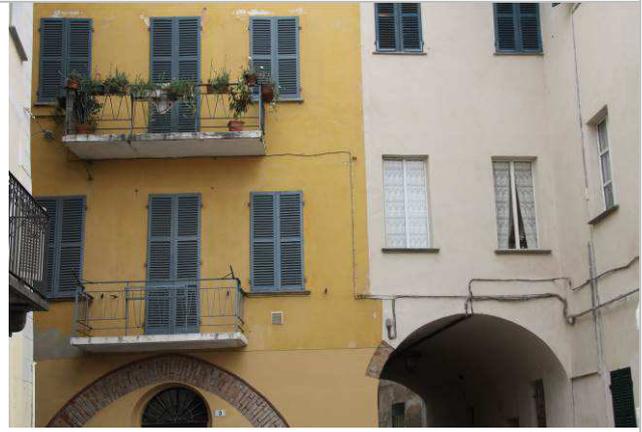
RILIEVO FOTOGRAFICO

Altro	
Descrizione delle condizioni di degrado degli elementi e superfici	
Sul lato ovest le superfici delle facciate costruite a monte sulla via San Francesco, finite con intonaco grezzo, evidenziano condizioni di degrado diffuse, con fenomeni accentuati di erosione e di scagliatura degli strati costituenti l'intonaco. Il prospetto più estremo è interamente intaccato da uno strato muffe e licheni.

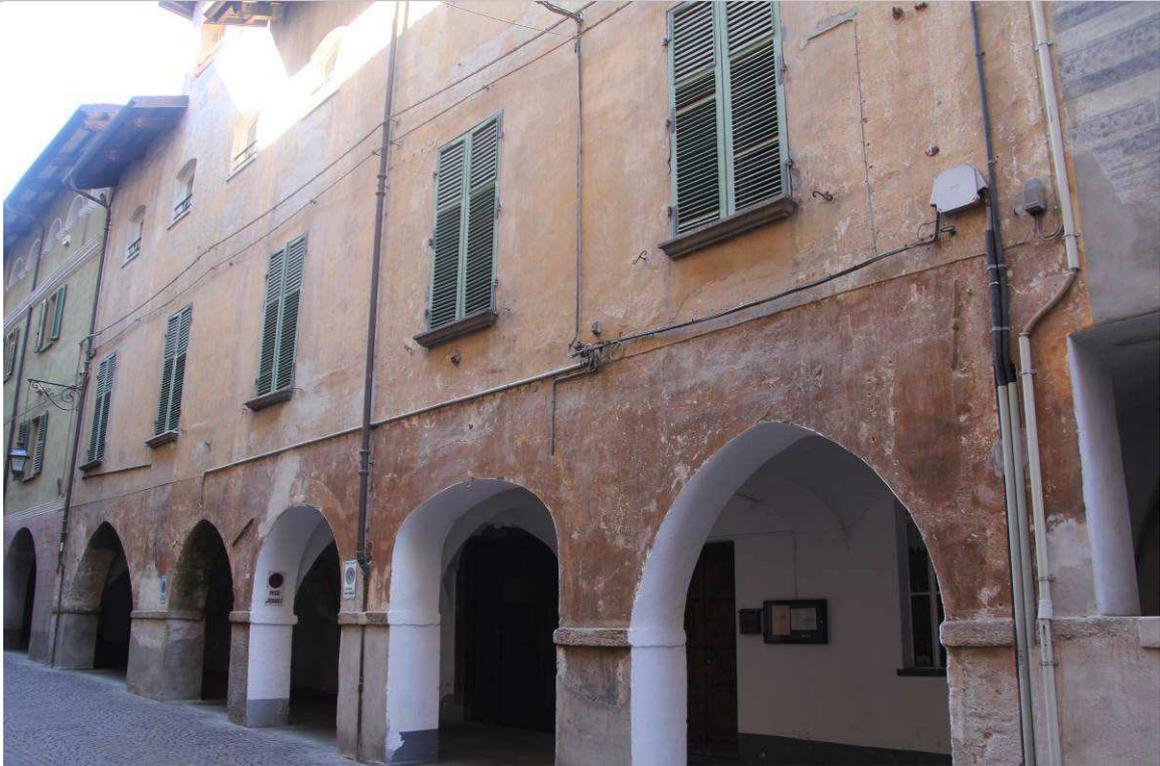
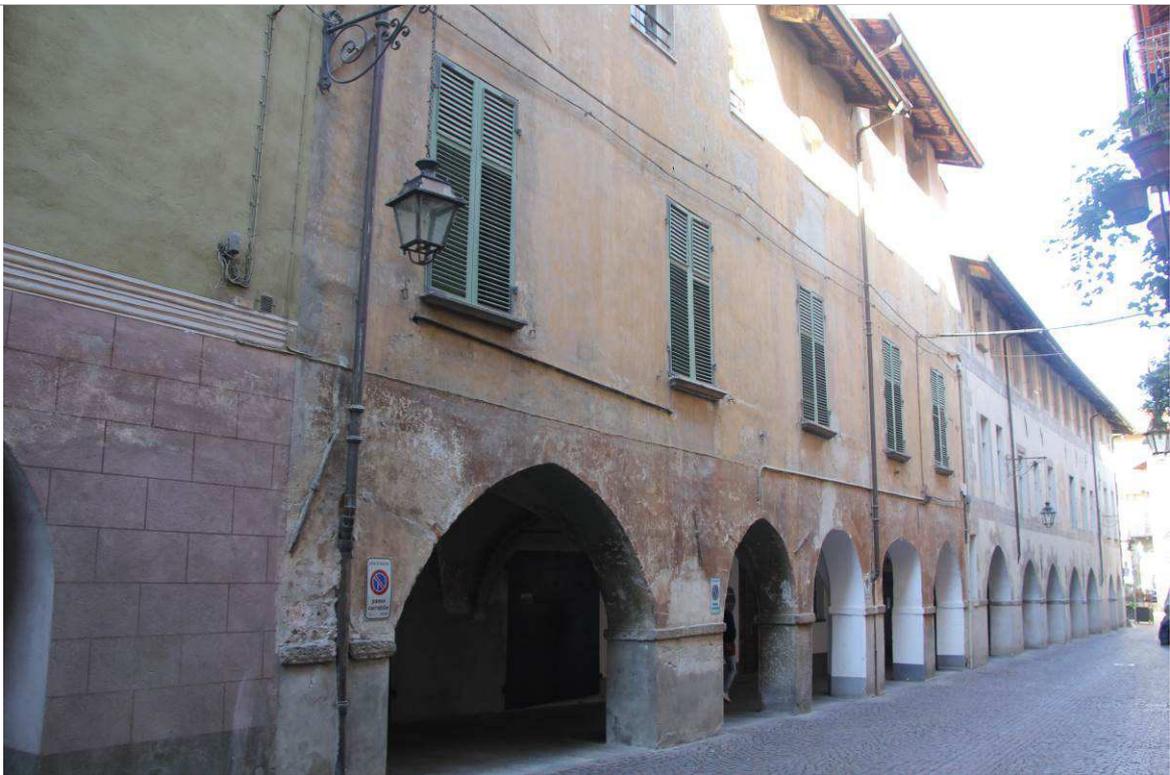
RILIEVO FOTOGRAFICO

Evidenti sono gli effetti di dilavamento delle superficie e lo strato di tinteggiatura è consumato da abrasioni, che interessano per esteso l'intera facciata. Anche le porzioni affioranti del preesistente sistema decorativo, se pur parzialmente protette dalla tinteggiatura, mostrano i medesimi effetti di abrasione, una condizione estesa di riduzione della densità della pellicola pittorica. Sulla superficie posta alla base del fabbricato si rilevano condizioni di erosione e scagliatura dello strato superficiale dell'intonaco, anche dovuti al cattivo funzionamento del sistema di smaltimento delle acque meteoriche. Sulla superficie a ridosso della copertura sono presenti fenomeni di dilavamento della superficie pittorica e una grosse risarciture di intonaco in corrispondenza della precedente orditura della primitiva copertura sono visibili nella parte centrale rialzata.

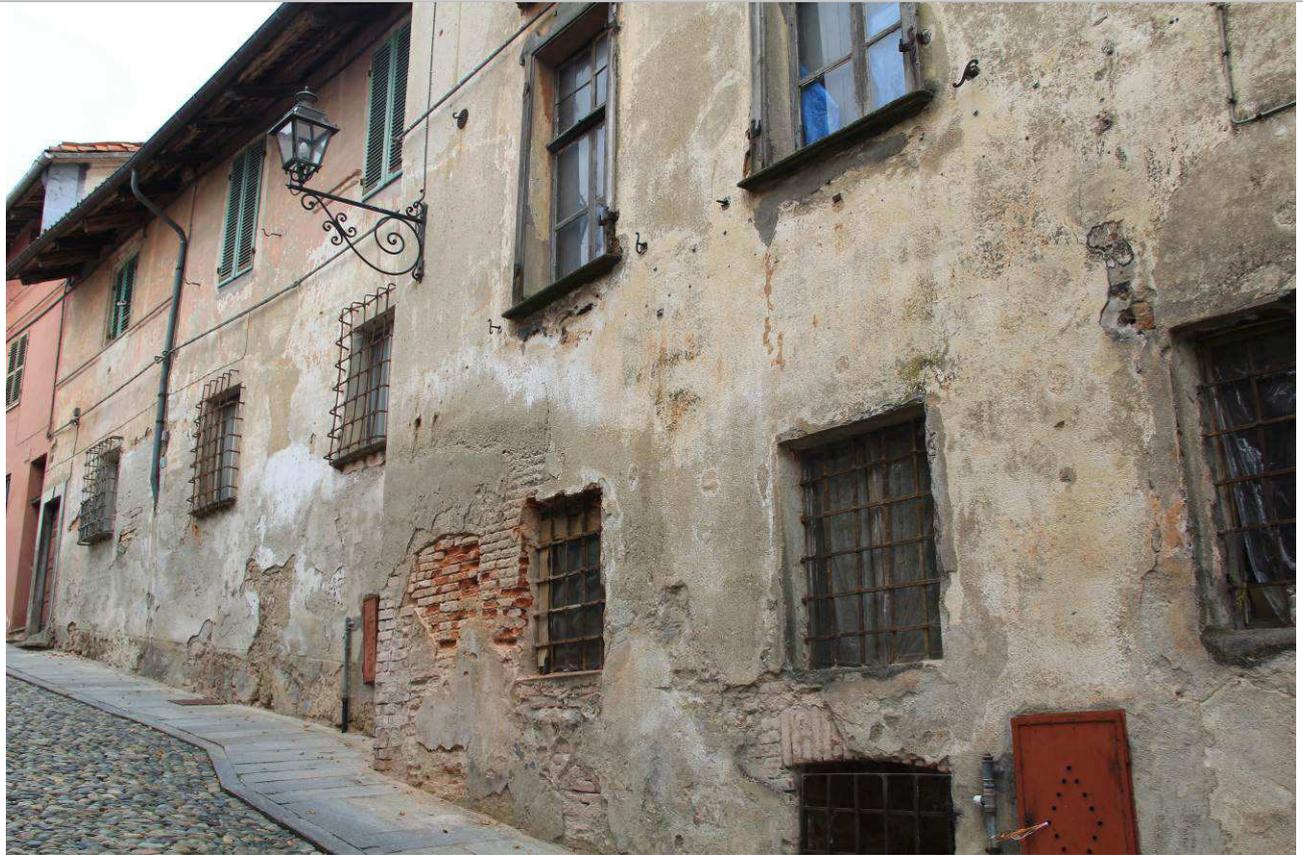
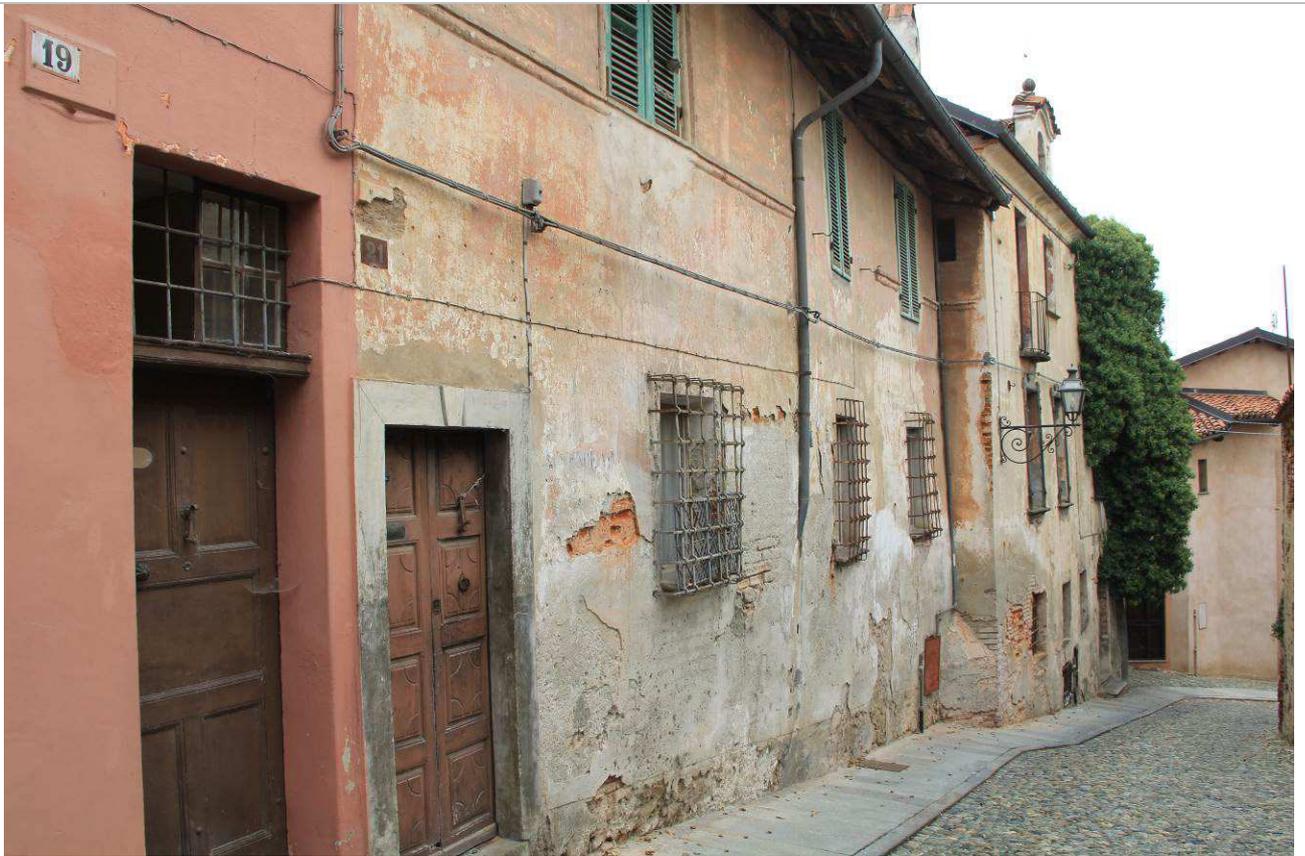
RILIEVO FOTOGRAFICO

Coloriture (colore di fondo e distribuzione dei colori rispetto agli elementi costituenti l'ordine compositivo)	La superficie del prospetto era originariamente tinteggiata con pittura di colore rosato scuro; la tinta è maggiormente rilevabile sulla superficie del fabbricato a monte che costituisce lo strato di tinteggiatura a vista. La condizione di conservazione odierna dei prospetti è disomogenea, a causa del dilavamento delle superfici che ha deteriorato in particolare quelle

dell'intero piano terreno . Al di sotto di questa tinta si rilevano tracce di una precedente coloritura più chiara e tendente all'ocra. Il "portale" del portoncino del fabbricato a monte ha incorniciatura tinteggiata con colore beige sepiato.
Elementi decorativi (affresco – tempera)	
Insegne e scritte	
Altro	
<u>ELEMENTI SULLO STATO DI CONSERVAZIONE</u>	
Elementi di modifica e trasformazione dell'ordine compositivo e materico dei prospetti	
Tinteggiatura	
Segnaletica cartellonistica	
Elementi metallici di fattura recente sovrapposti (serranda ecc.)	
Serramenti in materiali impropri	
Altro	Sul fabbricato a valle in corrispondenza dello spigolo di unione fra i due edifici contigui è disposto un lampione, di illuminazione pubblica con supporto metallico a mensola sporgente dalla superficie di facciata.
Descrizione delle condizioni di degrado degli elementi e superfici	
Evidenti sono gli effetti di dilavamento delle superficie della facciata e lo strato di tinteggiatura è consumato da diffuse abrasioni che interessano per esteso l'intera facciata. Anche le porzioni di tinteggiatura affioranti mostrano una condizione di riduzione della densità della pellicola pittorica. Lo strato di tinteggiatura conservato è sovrapposto ad una fase anteriore e dissimile nel colore, le superfici conservate presentano a vista estesi tratti di tinta e di intonaco decoesi. Pronunciate sono le condizioni di alterazione dell'intonaco, che interessano in particolare tutta la superficie del piano terreno, con fenomeni accentuati di scagliatura, distacchi dell'intonaco dal supporto ed erosione degli strati costituenti.

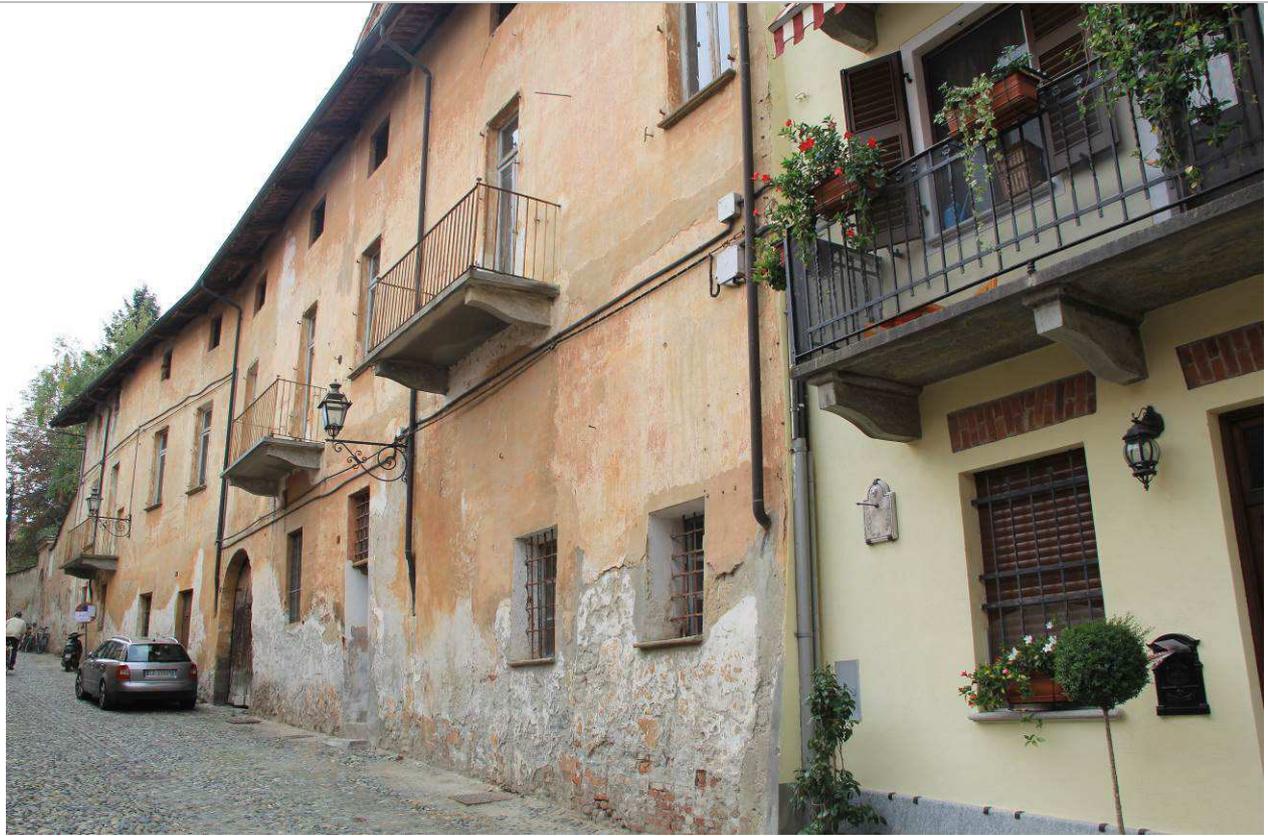
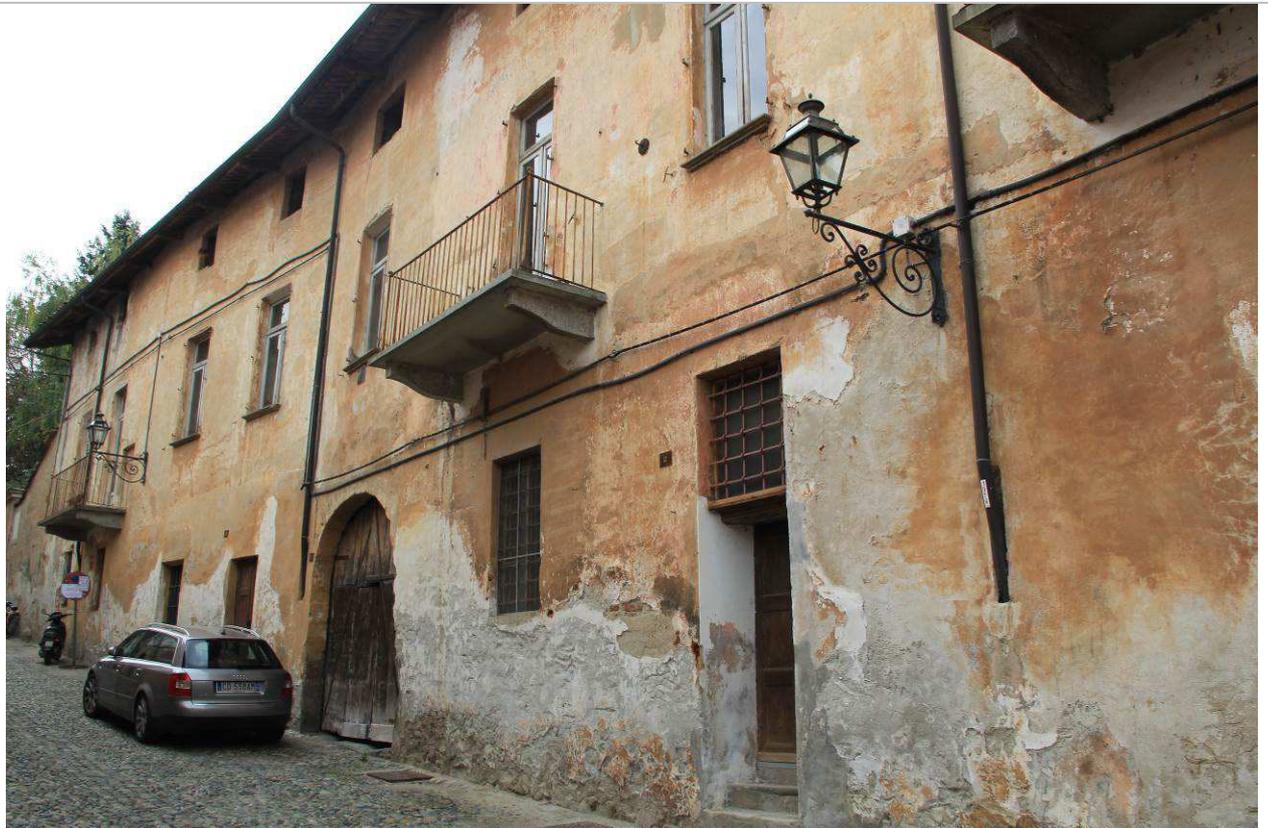
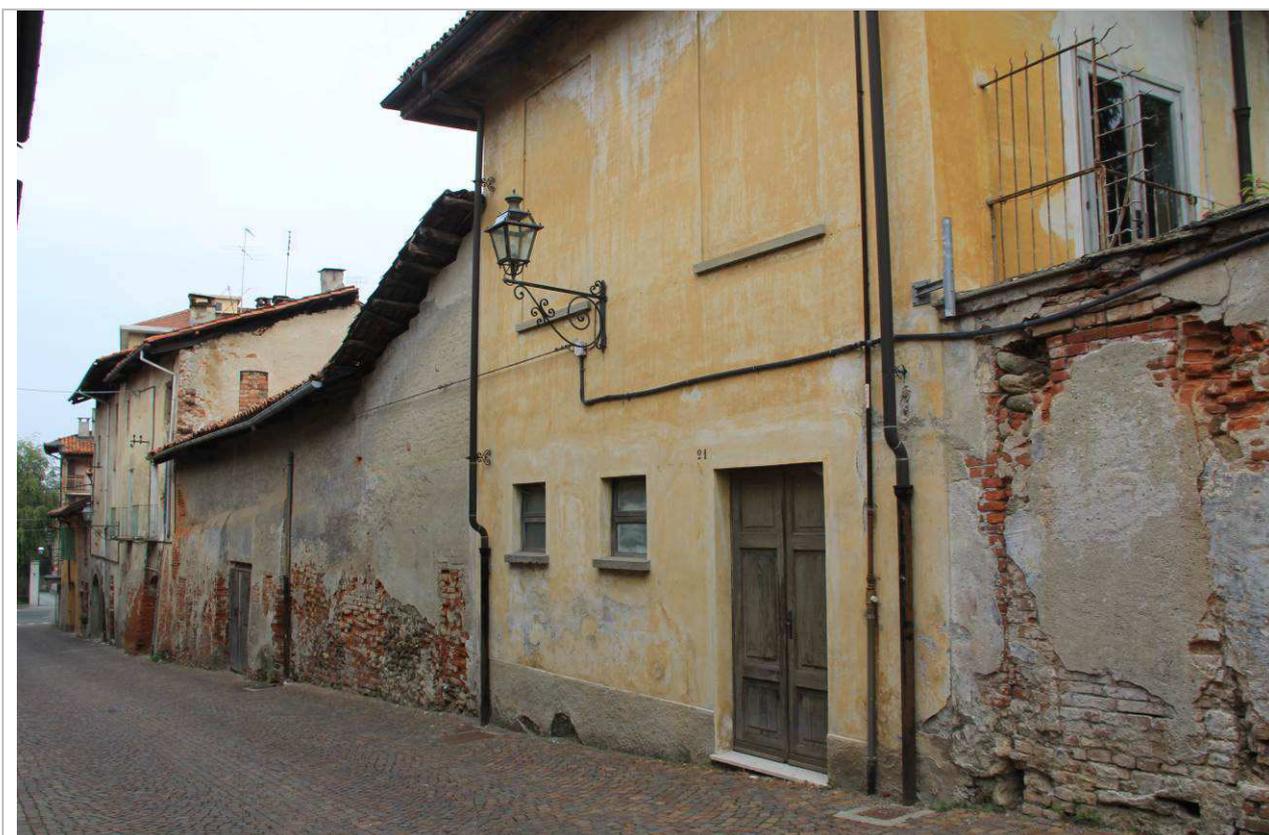
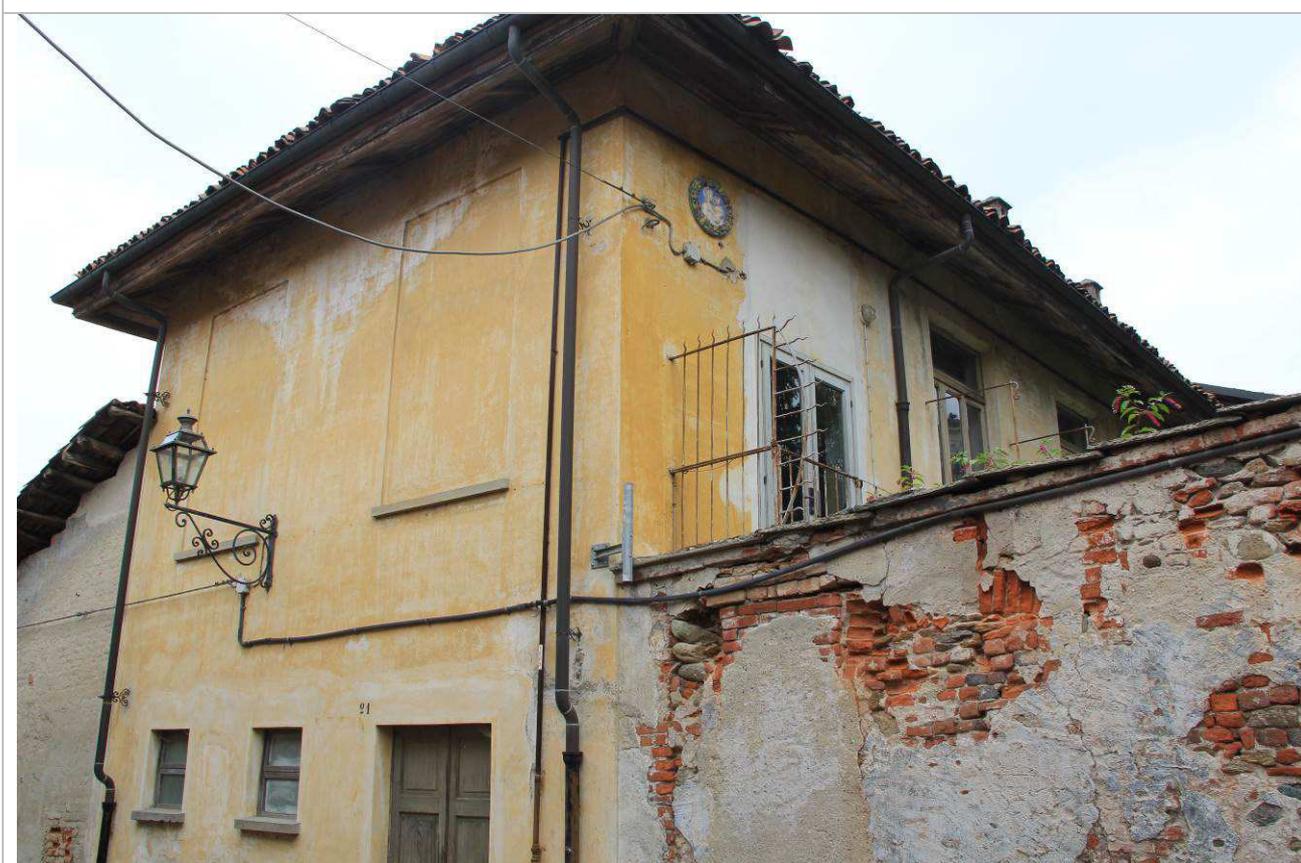
RILIEVO FOTOGRAFICO

Elementi metallici di fattura recente sovrapposti (serranda ecc.)	
Serramenti in materiali impropri	
Altro	Sui due prospetti liberi del fabbricato e affacciati sulla pubblica via sono disposti alcuni lampioni di illuminazione pubblica, con supporto metallico a mensola sporgente dalla superficie di facciata (due sulla facciata est uno su quella ovest).
Descrizione delle condizioni di degrado degli elementi e superfici	
<p>Evidenti sono gli effetti di dilavamento delle superfici delle facciate e lo strato di tinteggiatura visibile è consumato da diffuse abrasioni, che interessano per esteso l'intero sviluppo dei fronti. Anche le porzioni di tinteggiatura affioranti mostrano una condizione di riduzione della densità della pellicola pittorica. Lo strato di tinteggiatura è conservato in particolare, per effetto della maggiore colorazione visibile, sulle superfici protette dallo sporto del tetto e con una più omogenea condizione sul fronte ovest nella parte a monte del fabbricato.</p> <p>In ambo i prospetti est e ovest le superfici del piano terreno presentano estesi tratti di intonaco decoesi, con evidenti scagliature e distacchi dell'intonaco dal supporto. Sulle superfici di muratura che delimitano la parte a verde del giardino pronunciate sono le condizioni di alterazione dell'intonaco e i fenomeni di erosione degli strati costituenti mettono in mostra parte del sottostante paramento murario, costituito da laterizi e pietre.</p>
