PIANO DI MANUTENZIONE DELLE SUPERFICI DI FACCIATA DEL CENTRO STORICO

SALUZZO CENTRO STORICO
PIANO DI MANUTENZIONE DELLE SUPERFICI DI FACCIATA:
un approccio metodologico e operativo

Linee guida

a cura di Silvia Beltramo e Paolo Bovo

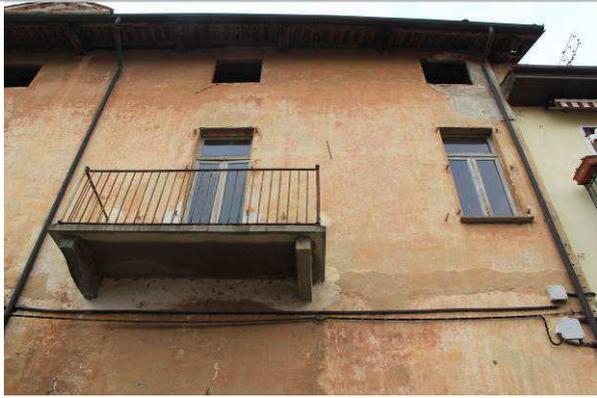
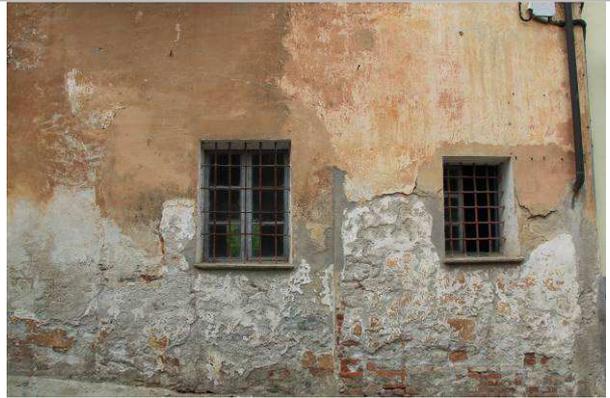
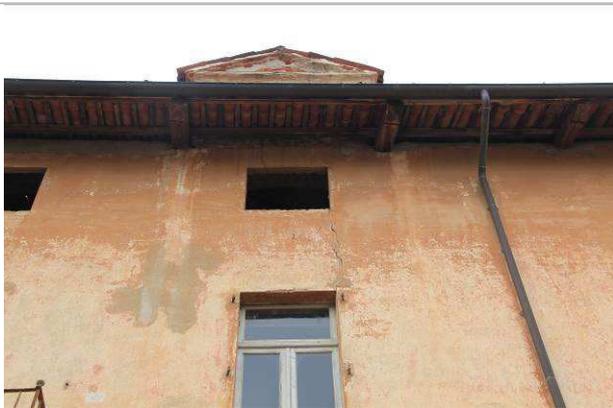
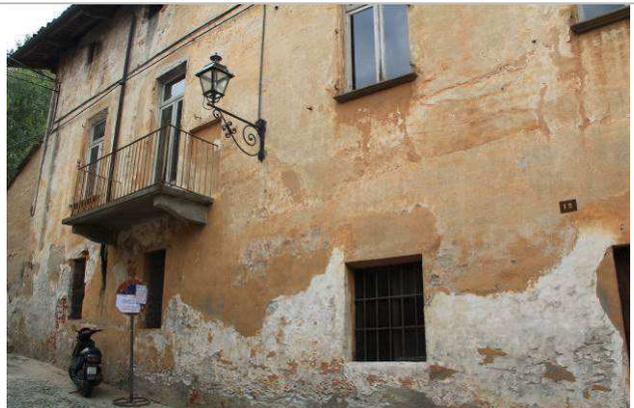
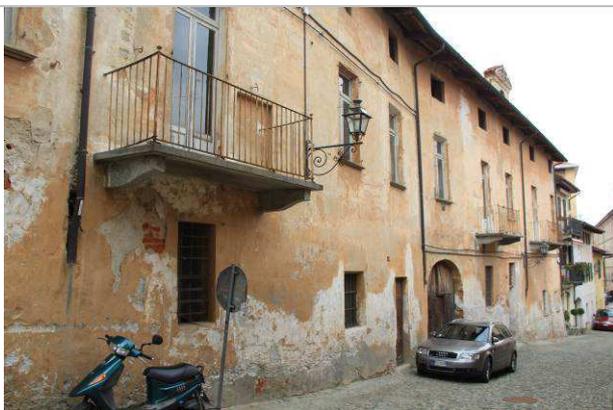
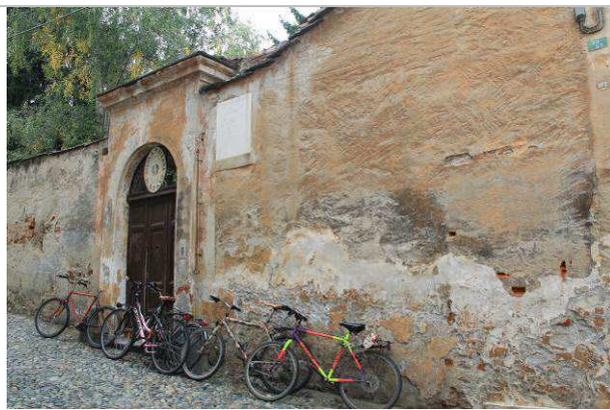
RILIEVO FOTOGRAFICO

Elementi metallici di fattura recente sovrapposti (serranda ecc.)	
Serramenti in materiali impropri	
Altro	Sui due prospetti liberi del fabbricato e affacciati sulla pubblica via sono disposti alcuni lampioni di illuminazione pubblica, con supporto metallico a mensola sporgente dalla superficie di facciata (due sulla facciata est uno su quella ovest).
Descrizione delle condizioni di degrado degli elementi e superfici	
<p>Evidenti sono gli effetti di dilavamento delle superfici delle facciate e lo strato di tinteggiatura visibile è consumato da diffuse abrasioni, che interessano per esteso l'intero sviluppo dei fronti. Anche le porzioni di tinteggiatura affioranti mostrano una condizione di riduzione della densità della pellicola pittorica. Lo strato di tinteggiatura è conservato in particolare, per effetto della maggiore colorazione visibile, sulle superfici protette dallo sporto del tetto e con una più omogenea condizione sul fronte ovest nella parte a monte del fabbricato.</p> <p>In ambo i prospetti est e ovest le superfici del piano terreno presentano estesi tratti di intonaco decoesi, con evidenti scagliature e distacchi dell'intonaco dal supporto. Sulle superfici di muratura che delimitano la parte a verde del giardino pronunciate sono le condizioni di alterazione dell'intonaco e i fenomeni di erosione degli strati costituenti mettono in mostra parte del sottostante paramento murario, costituito da laterizi e pietre.</p>
