SALUZZO CITTA' STORICA E DI PAESAGGIO priorità e programmi per favorire un progetto di sviluppo sostenibile e di recupero del centro storico

AREA CAMPIONE - VIA ADUA

PIANO DI MANUTENZIONE DELLE SUPERFICI DI FACCIATA DEL CENTRO STORICO DI SALUZZO

arch. Silvia Beltramo arch. Paolo Bovo
NOTAZIONE DEL COLORE DELLE FACCIATE
PLANIMETRIA - TAVOLA 22
elaborazione grafica: Samanta Cosentino, Riccardo Audenino

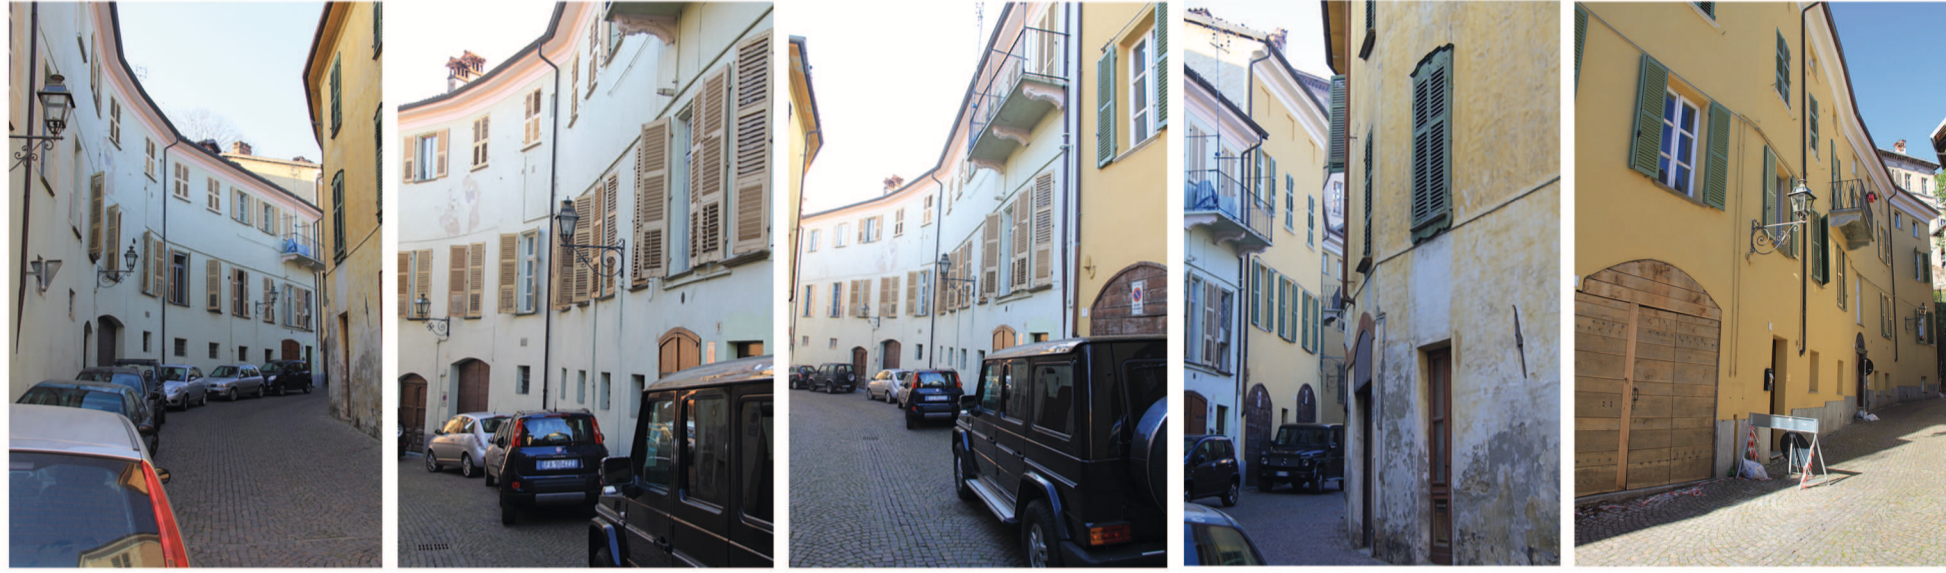
1 - 3 3 - 5 3 - 5 - 7 - 9 9 - 11 11 - 13

S 0500-N cornice

S 0510-G30Y fondo

S 3500-N zoccolo

S 0502-R50B cornice

S 1030-Y20R fondo

ZOCOLO IN PIETRA

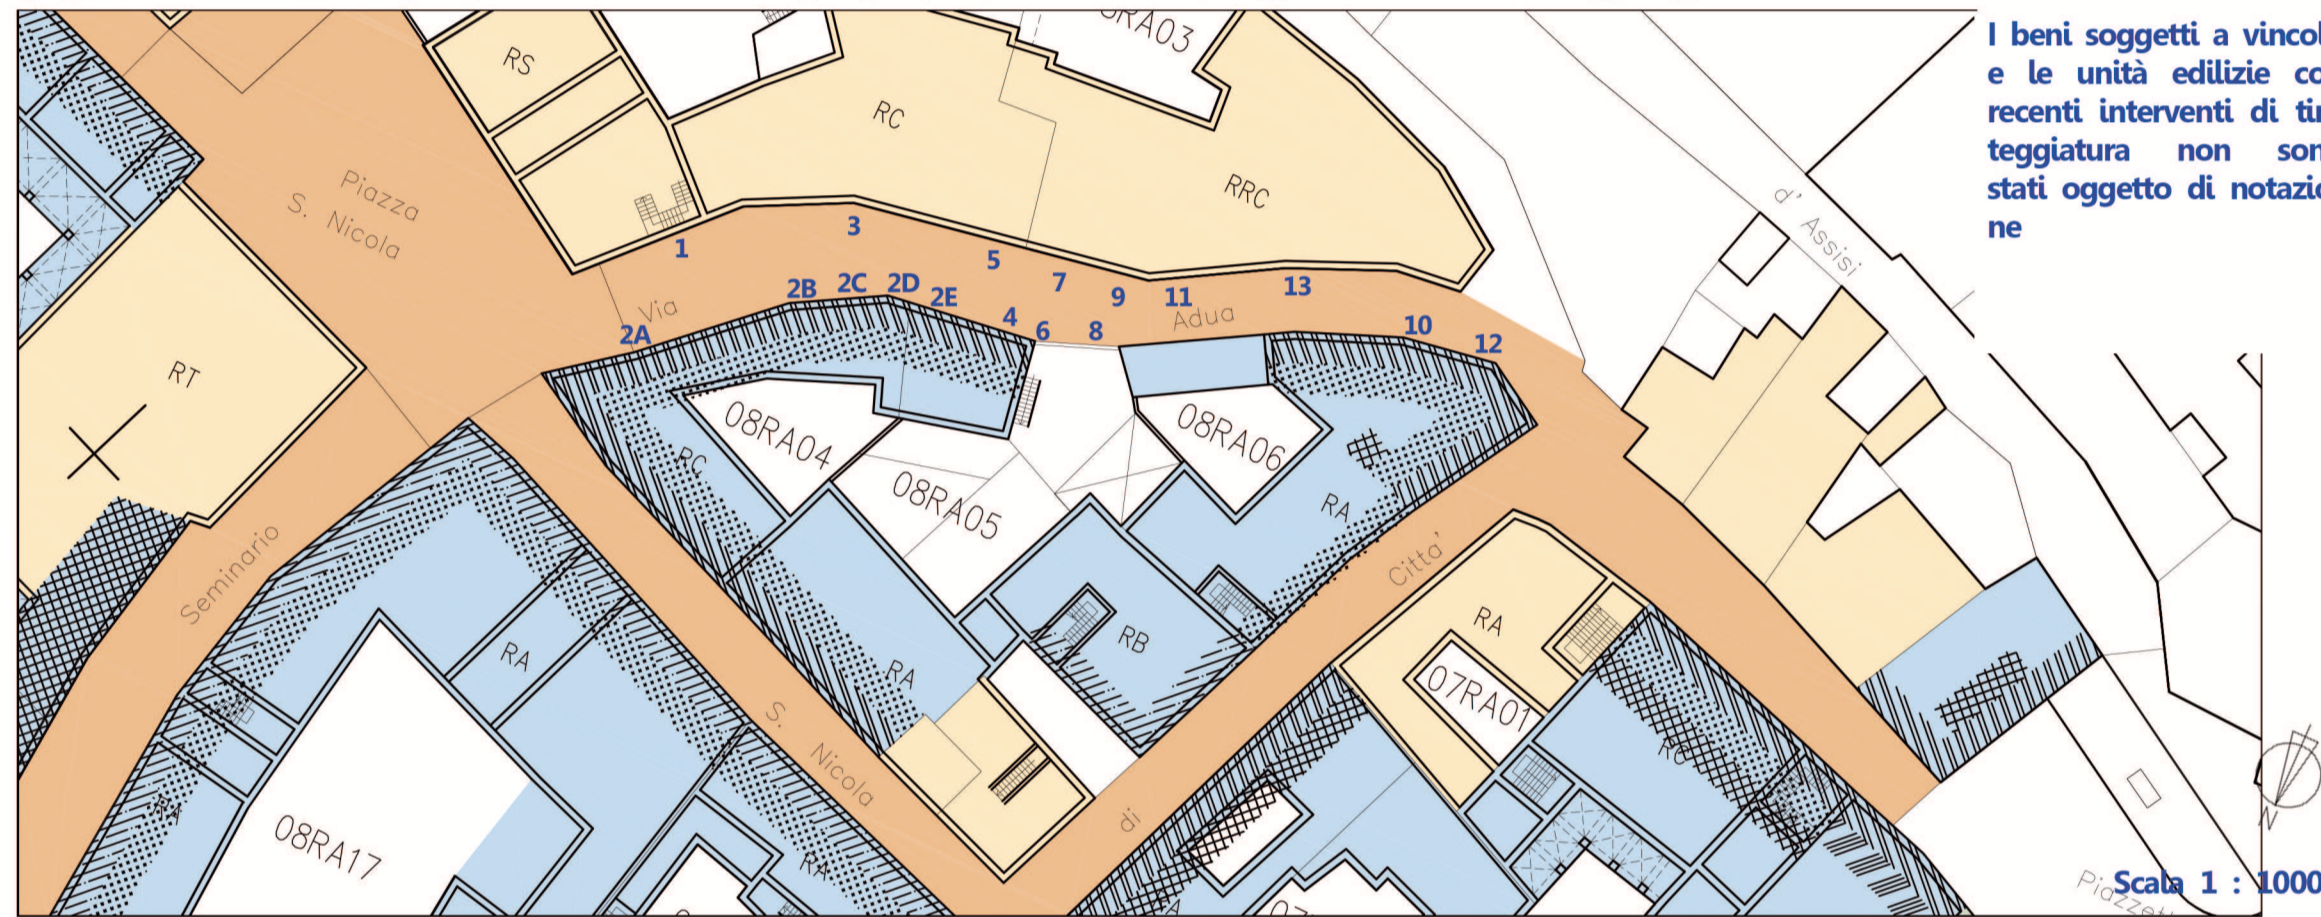
I beni soggetti a vincolo e le unità edilizie con recenti interventi di tinteggiatura non sono stati oggetto di notazione

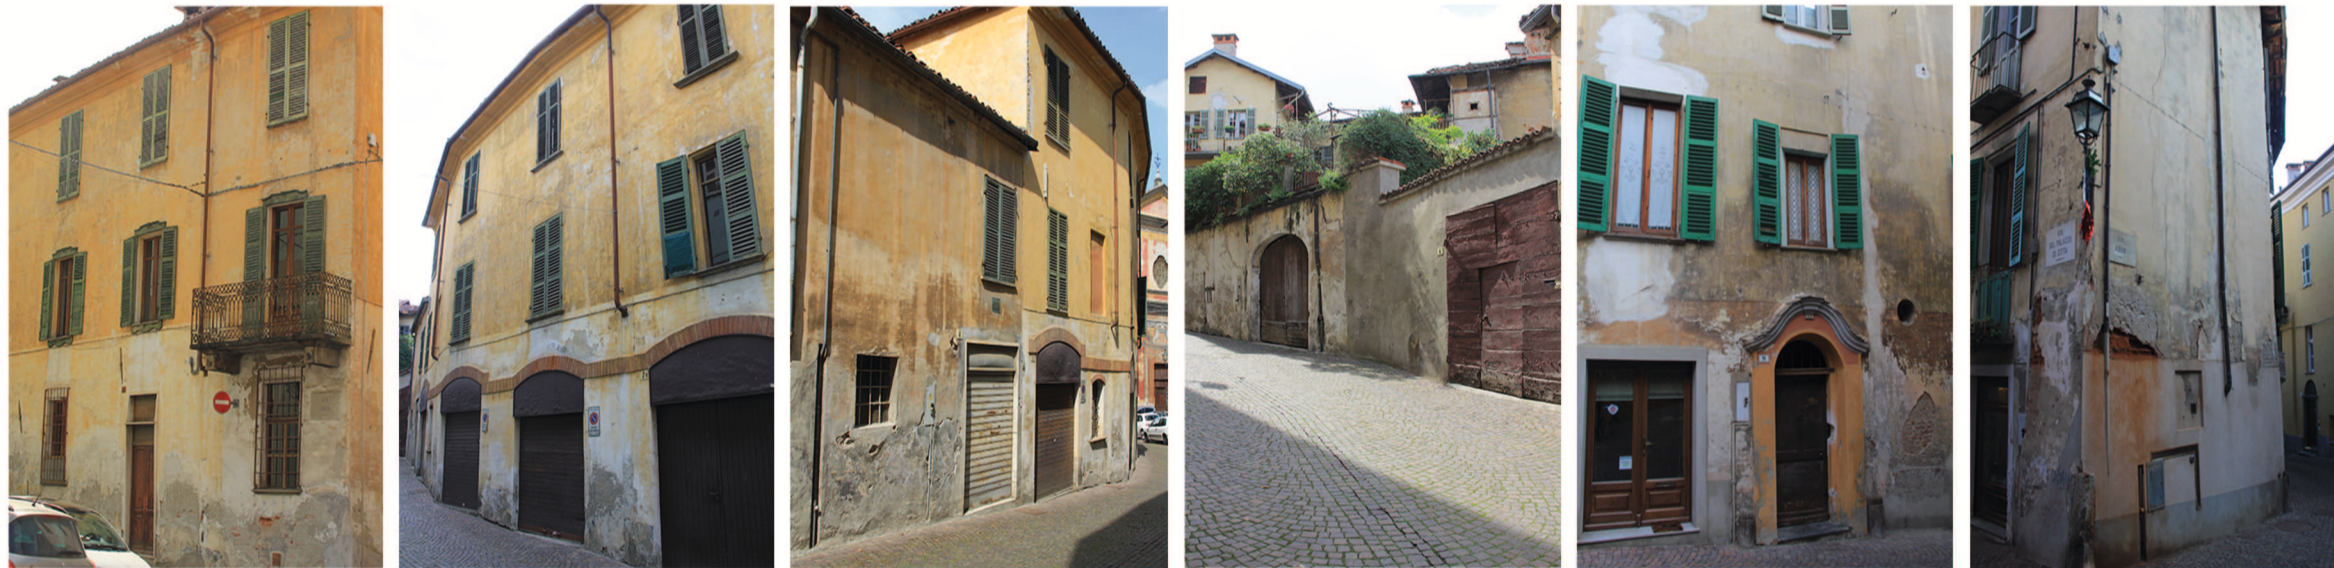
2 A 2 A - B - C - D - E 4 6 - 8 10 - 12

ZOCOLO ASSENTE	
				PARTE IN INTONACO

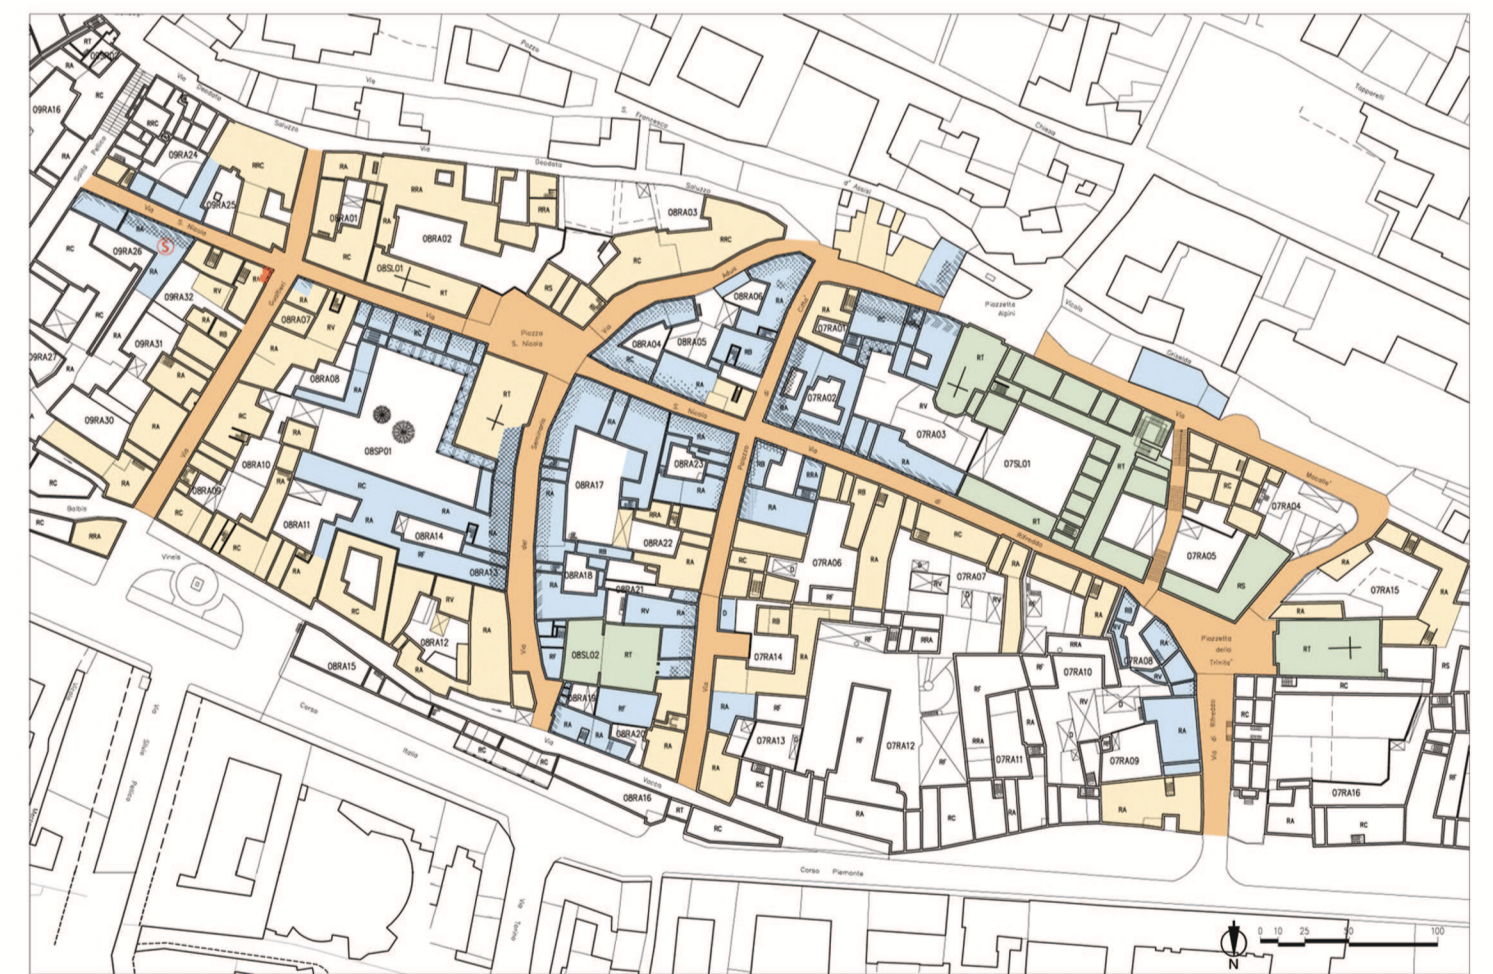
UNITÀ EDILIZIA OGGETTO DI RECENTI INTERVENTI DI TINTEGGIATURA
	UNITÀ EDILIZIA CHE PRESENTA, IN PARTE, COLORITURE E INTONACI COMPROMESSI
	UNITÀ EDILIZIA IN LATERIZIO A VISTA
	UNITÀ EDILIZIA CON PRESENZA DI SUPERFICI AFFRESCATE

ZOCOLO IN PIETRA
	ZOCOLO BUGNATO IN PIETRA
	ZOCOLO A TINTA
	BASAMENTO A TROMPE L'OEIL
	FASCIA A TINTA (NEL CAMPO DEL P.T.)
	FASCIA A TINTA (FINO AL CAMPO DEL P.P.)
	PRESENZA DI STRATIGRAFIE
	PRESENZA DI DECORAZIONI
