SALUZZO CITTA' STORICA E DI PAESAGGIO
 priorità e programmi per favorire un progetto di sviluppo sostenibile e di recupero del centro storico

AREA CAMPIONE - VIA DEL SEMINARIO

PIANO DI MANUTENZIONE DELLE SUPERFICI DI FACCIATA DEL CENTRO STORICO DI SALUZZO

arch. Silvia Beltramo arch. Paolo Bovo
 NOTAZIONE DEL COLORE DELLE FACCIATE
 PLANIMETRIA - TAVOLA 23
 elaborazione grafica: Samanta Cosentino, Riccardo Audenino

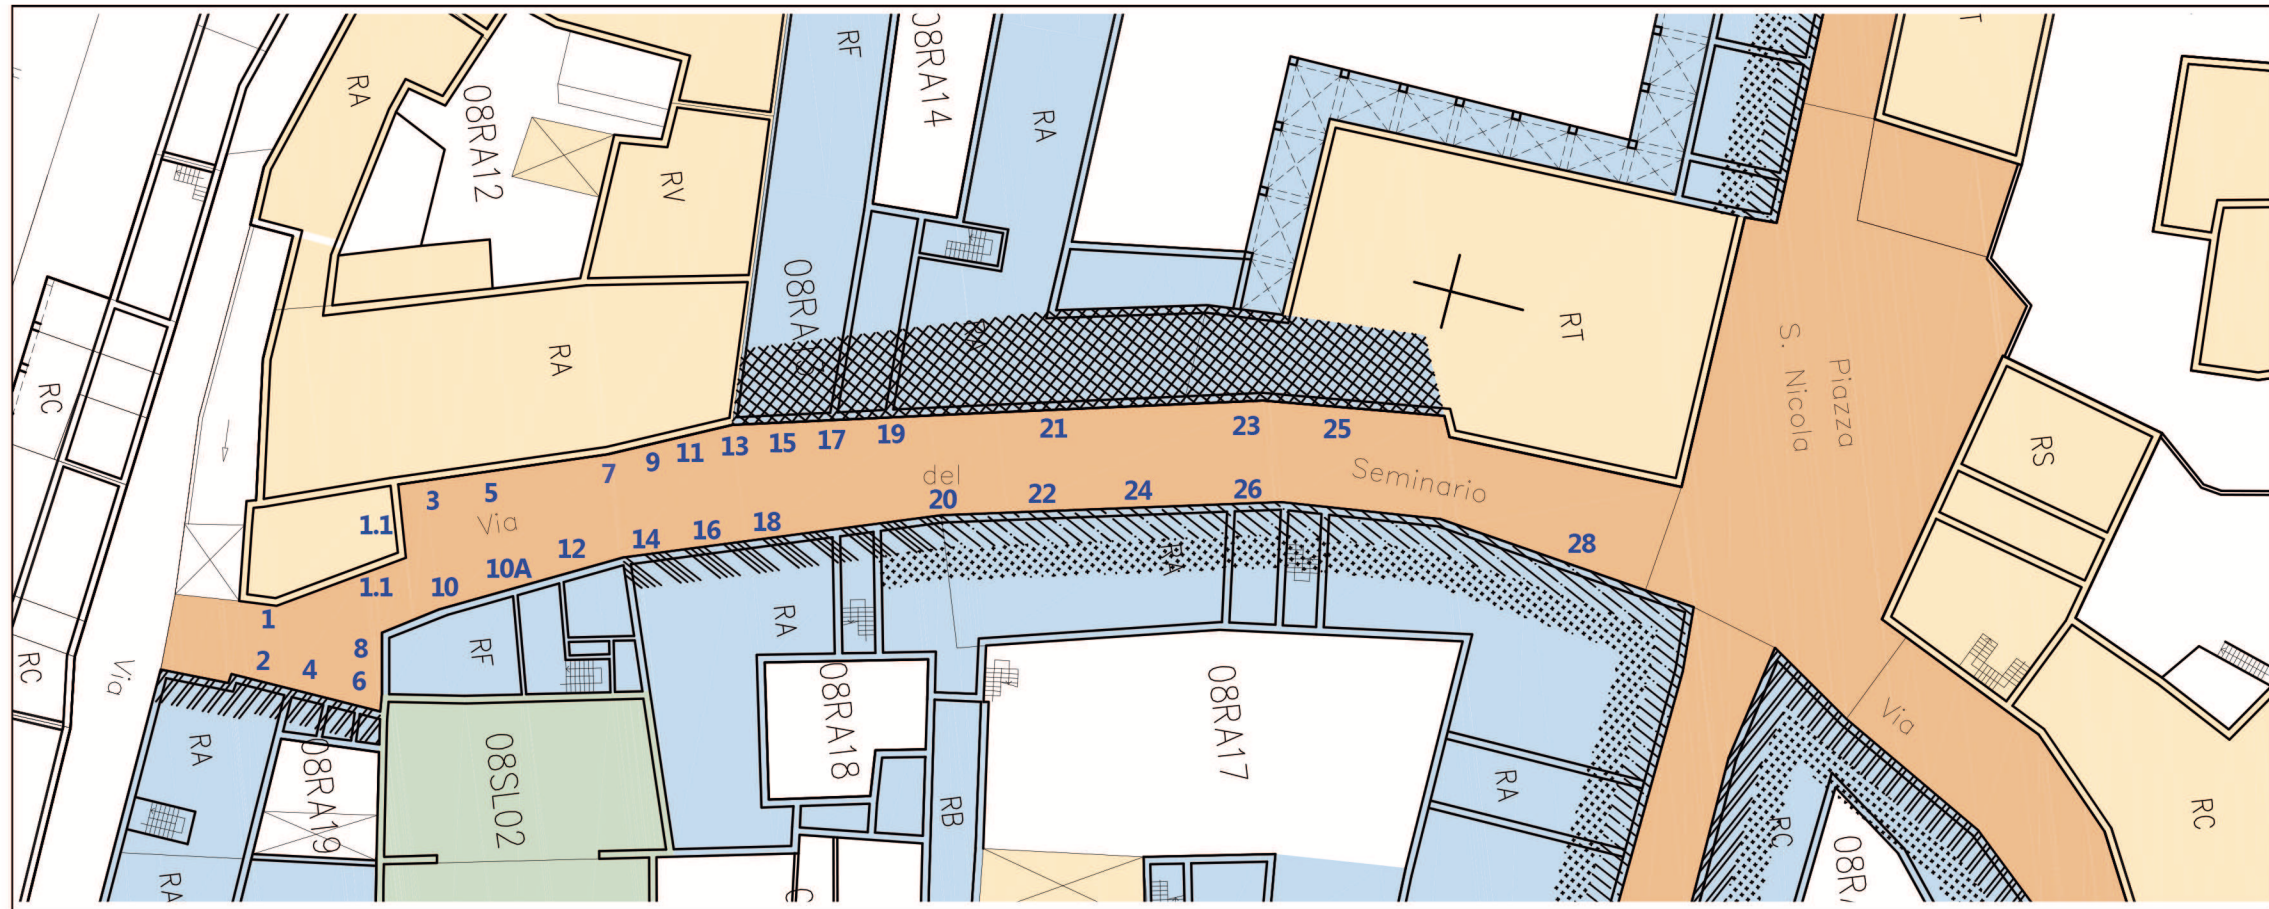
I beni soggetti a vincolo e le unità edilizie con recenti interventi di tinteggiatura non sono stati oggetto di notazione

- UNITÀ EDILIZIA OGGETTO DI RECENTI INTERVENTI DI TINTEGGIATURA
- UNITÀ EDILIZIA CHE PRESENTA, IN PARTE, COLORITURE E INTONACI COMPROMESSI
- UNITÀ EDILIZIA IN LATERIZIO A VISTA
- UNITÀ EDILIZIA CON PRESENZA DI SUPERFICI AFFRESCATE

- ELEMENTI DI CONNOTAZIONE DELLA FACCIATA PERCETTIBILI
- ZOCCOLO IN PIETRA
 - ZOCCOLO BIGNATO IN PIETRA
 - ZOCCOLO A TINTA
 - BASAMENTO A TROPPE E/OIEL
 - FASCIA A TINTA (NEL CAMPO DEL P.F.)
 - FASCIA A TINTA (FINO AL CAMPO DEL P.F.)
 - PRESENZA DI STRATIGRAFIE
 - PRESENZA DI DECORAZIONI
