GUIDA PRATICA ALLA MANUTENZIONE DELLE FACCIATE

PIANO DI MANUTENZIONE DELLE SUPERFICI DI FACCIATA DEL CENTRO STORICO

SALUZZO CENTRO STORICO
PIANO DI MANUTENZIONE DELLE SUPERFICI DI FACCIATA:
un approccio metodologico e operativo

a cura di Silvia Beltramo e Paolo Bovo

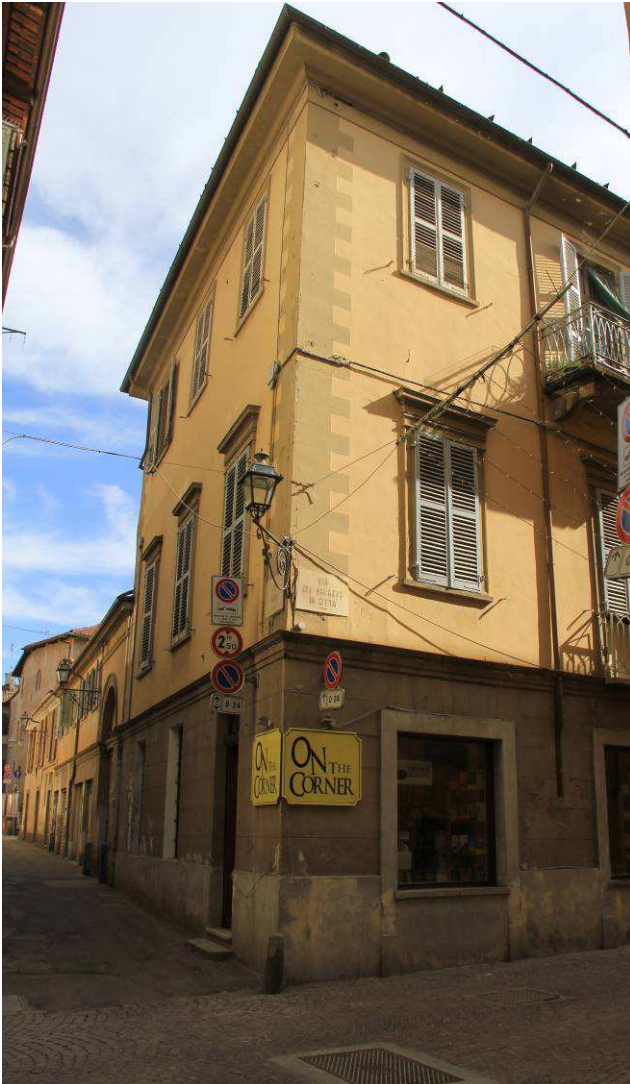
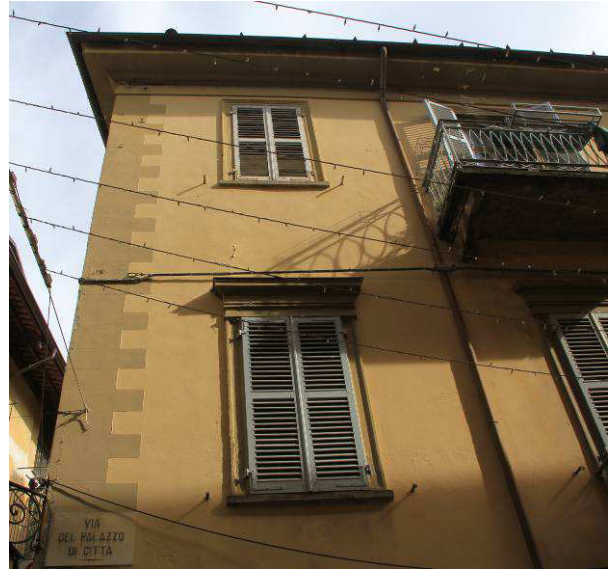
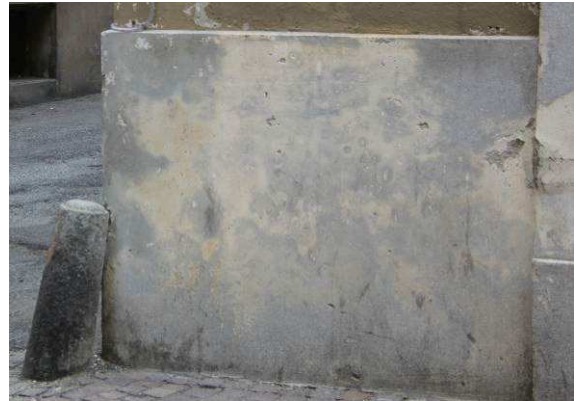
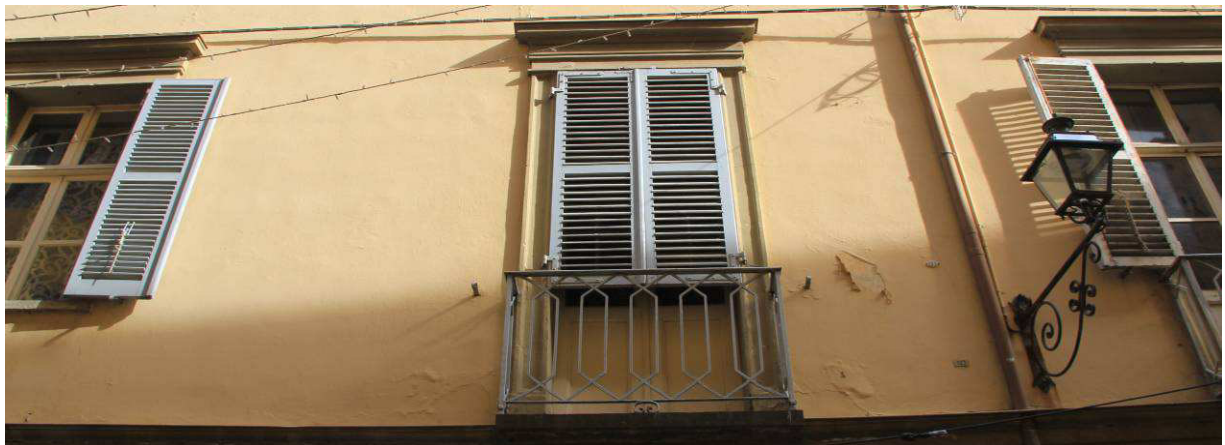
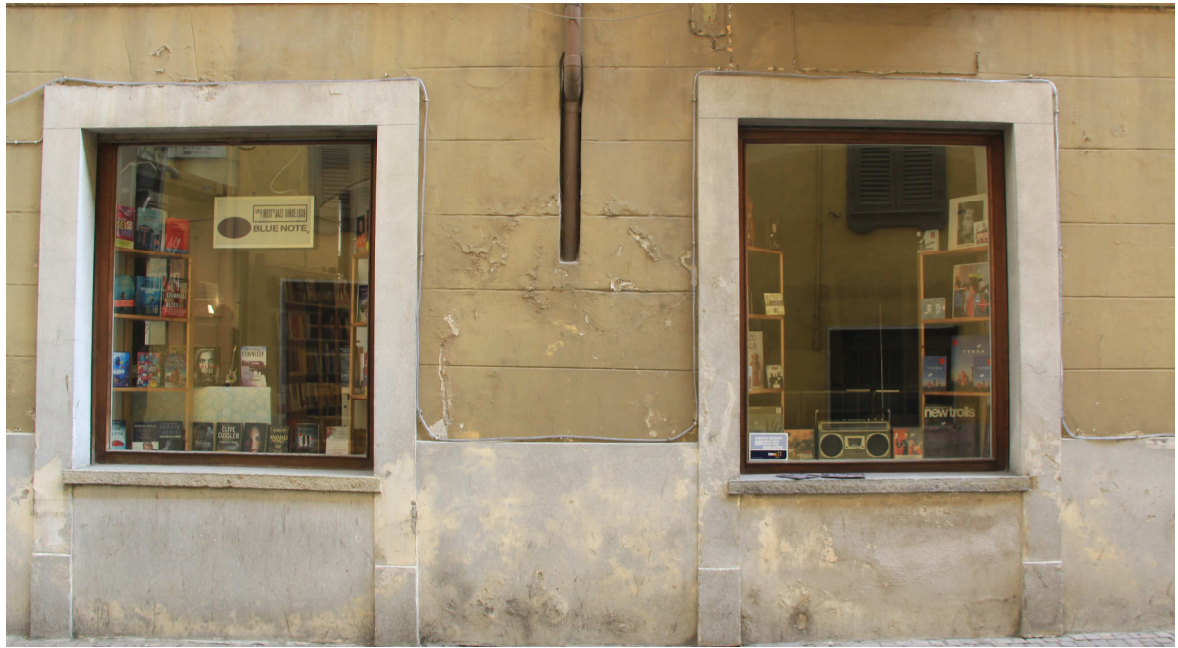
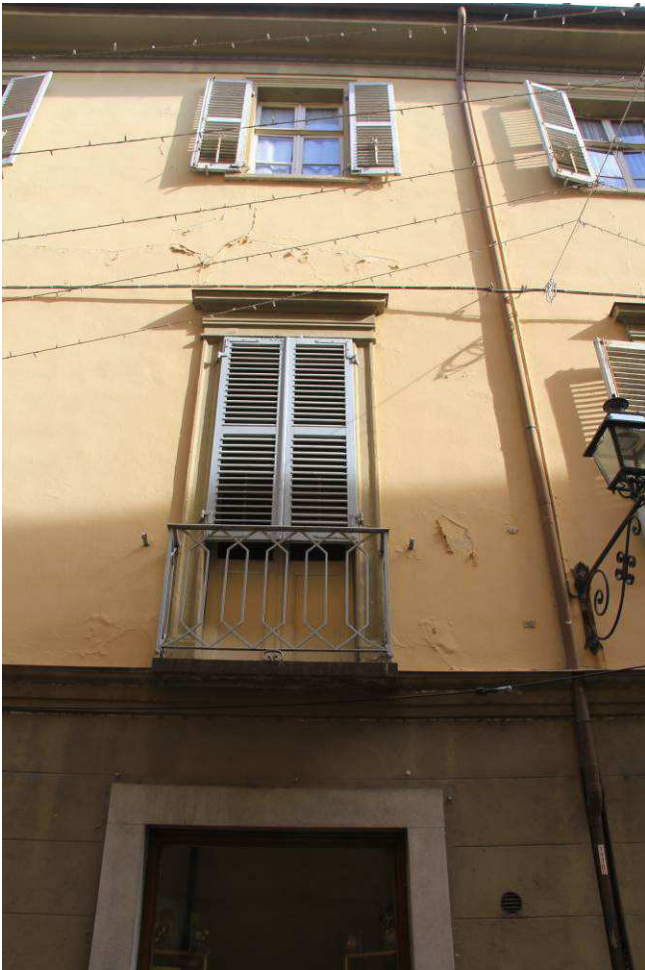
RILIEVO FOTOGRAFICO

Elementi metallici di fattura recente sovrapposti (serranda ecc.)	
Serramenti in materiali impropri	
Altro	Sui due prospetti liberi del fabbricato e affacciati sulla pubblica via sono disposti alcuni lampioni di illuminazione pubblica, con supporto metallico a mensola sporgente dalla superficie di facciata (due sulla facciata est uno su quella ovest).
Descrizione delle condizioni di degrado degli elementi e superfici	
Gli effetti di dilavamento delle superfici delle facciate e lo strato di tinteggiatura visibile è consumato da diffuse abrasioni, che interessano per esteso l'intero sviluppo dei fronti. La tinteggiatura sembrano apparentemente conservata ma la condizione reale corrisponde a una riduzione della densità della pellicola pittorica. Questo stato, visibile osservando da vicino l'intero strato di tinteggiatura, ha già intaccato tutti i prospetti e ed costituisce un avanzato grado di deterioramento che progressivamente diverrà causa certa di distacco della pellicola pittorica (tinteggio) dal supporto.

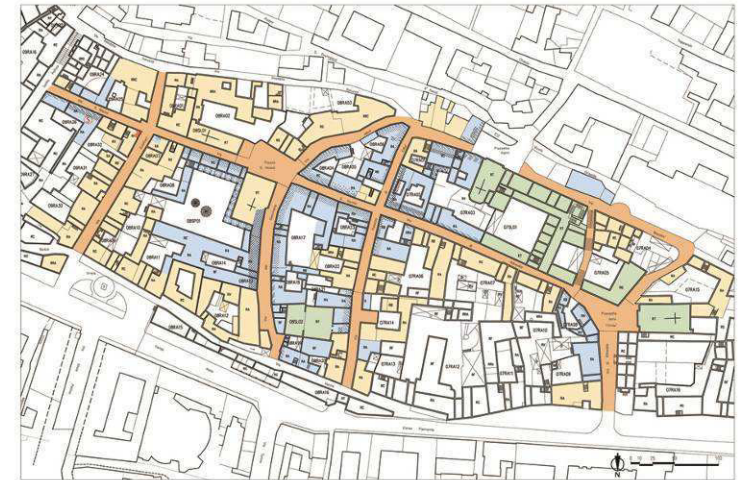
AREA CAMPIONE - VIA ADUA

UNITÀ EDILIZIA OGGETTO DI RECENTI INTERVENTI DI TINTEGGIATURA
	UNITÀ EDILIZIA CHE PRESENTA, IN PARTE, COLORITURE E INTONACI COMPROMESSI
	UNITÀ EDILIZIA IN LATERDIO A VISTA
	UNITÀ EDILIZIA CON PRESENZA DI SUPERFICI AFFRESCATE
